Torre del Espolón: de ruina a primer monumento recuperado en Lorca (Murcia)

Francisco Jurado Jiménez*

Arquitecto. Profesor de Estructuras en la E.T.S. de Arquitectura de la Universidad Politécnica de Madrid

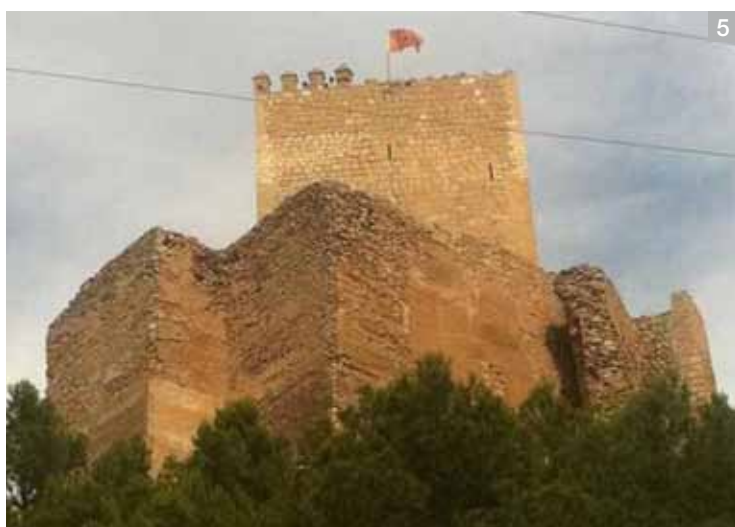
Lámina 5. Foto tras el primer movimiento sísmico (Taller del Tiempo).

Entre almenas que caían al suelo salieron niños de la mano de sus padres alejándose de lo que en principio iba a ser todavía más grave. Disponemos de algunas fotografías de este momento anterior a lo que fue el siguiente movimiento de mayor intensidad (Lám. 5).

Este primer terremoto ya demostró que las almenas que poseía la torre eran inestables ante la aceleración horizontal de este sismo más débil. Buena parte de ellas cayeron con esta primera sacudida, mucho más leve que la segunda, que derribó toda la parte superior de la torre.

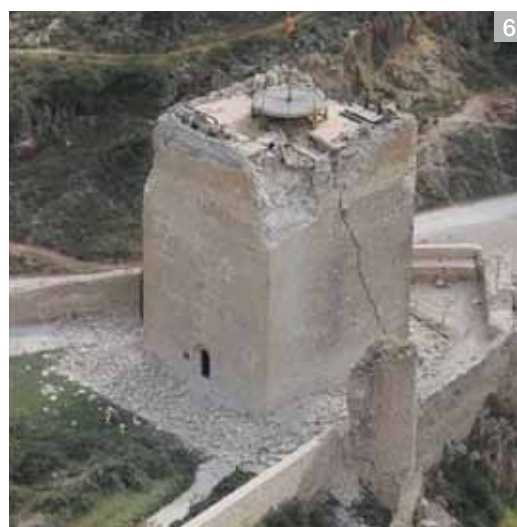
Lámina 6. Imagen aérea tras el segundo movimiento sísmico.

En efecto, una hora y cuarenta y dos minutos después se produce el movimiento de mayor intensidad, de magnitud 5.1 que produce serias lesiones en la torre, con desprendimientos de toda la terraza superior y

parte de las fábricas levantadas por Pedro A. San Martín Moro además de un ostensible agrietamiento que desgaja la esquina noroeste de la torre separándola entre 10 y 20 centímetros del resto, coincidiendo con la dirección media de los daños observados en todas las construcciones (Lám. 6, Fig. 4).

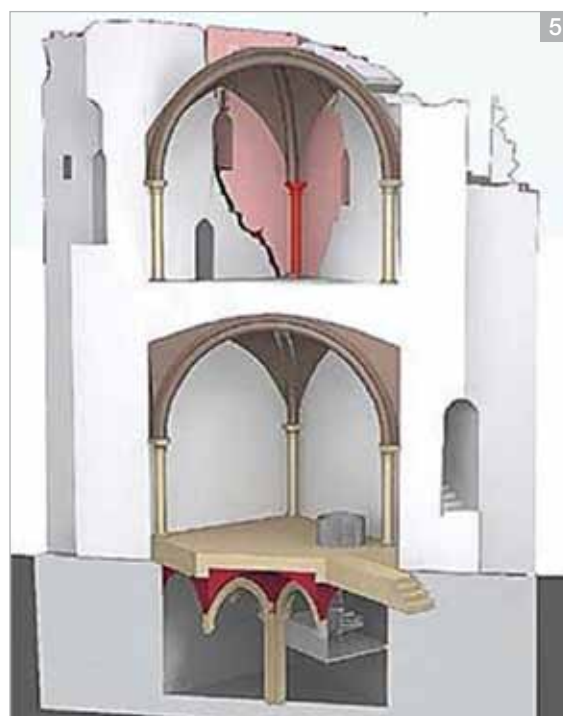
Figura 5. Torre del Espolón.

En el esquema volumétrico superior se evalúan de un modo aproximado las masas desprendidas (250 toneladas) y desplazadas (500 toneladas) por el seísmo (Fig. 5).

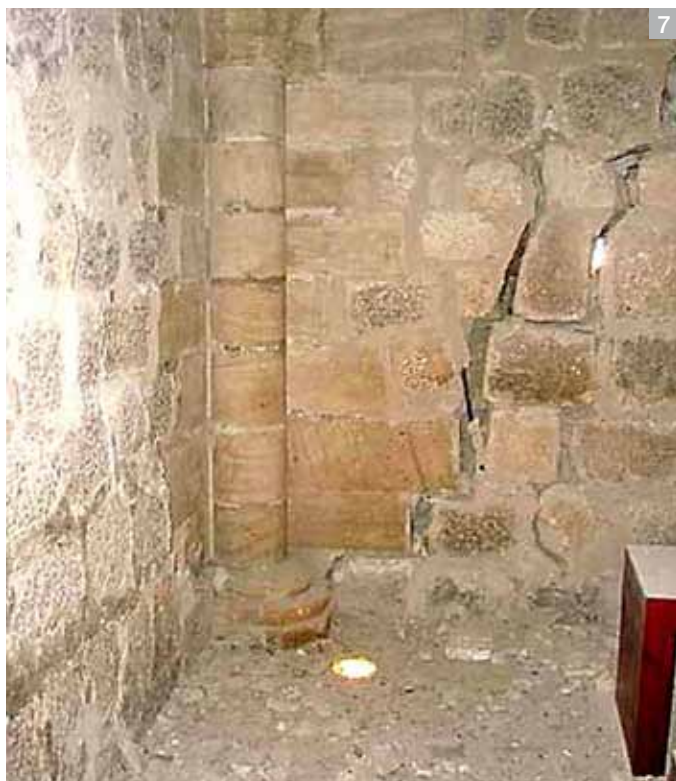
En el interior la rotura más ostensible se sitúa en el recinto superior, uniendo las grietas los puntos más débiles de ventanas y hueco de escalera (Lám. 7 y 8).

Lámina 7. Soporte del rincón noroeste de la bóveda superior con un desplazamiento de 15 centímetros que deja a la basa fuera del fuste.

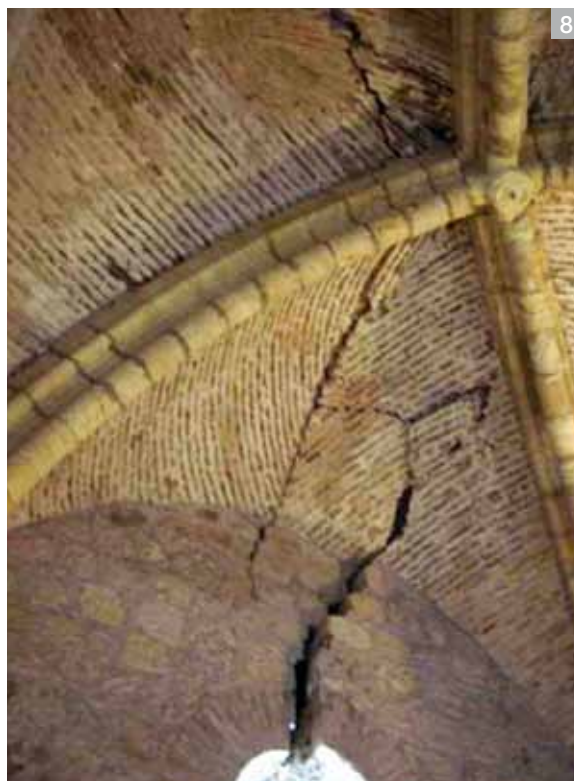
Lámina 8. Rotura de la bóveda superior de un pie de ladrillo.

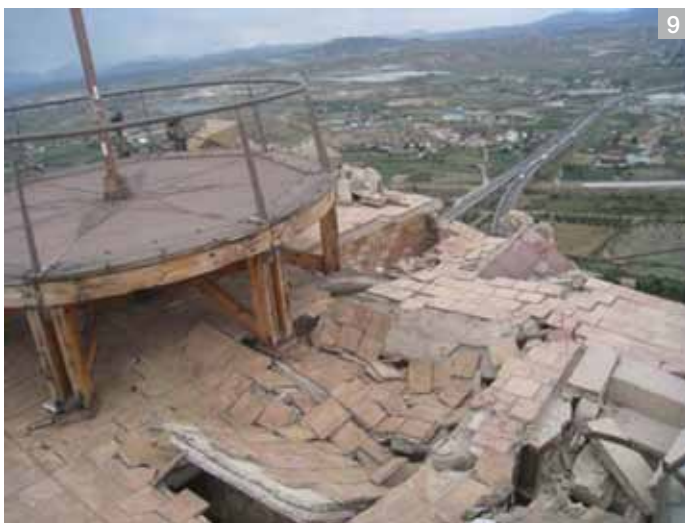
Es curiosa la lección que nos da el seísmo al eliminar la terraza “a la catalana” que dispuso en su cubierta Pedro A. San Martín Moro y buena parte de todas las fábricas que habían sido recibidas con cemento, en vez de la tradicional cal, mucho más elástica como ha quedado patente en las murallas afectadas (Lám. 9).

Lámina 9. Terraza superior arruinada (foto desde la grúa móvil).

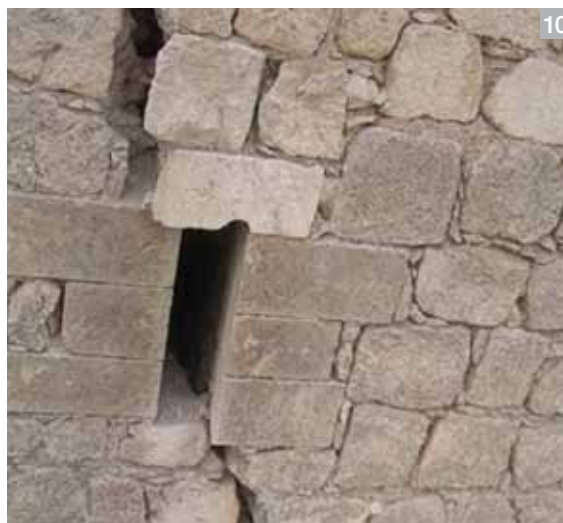
Lámina 10. Una de las saeteras atravesada por la grieta producida.

La sacudida del terremoto (equivalente a inclinar el edificio más de 20 grados) separa la zona desgajada que, al intentar recolocarse, no se lo permite el material que se ha desprendido en la grieta, quedando en un precario equilibrio.

Evaluando la estabilidad de los trozos en que se ha convertido el edificio, reducimos al mínimo los apeos y apuntalamientos y nos dedicamos directamente a restañar las grietas que van a permitir los apoyos de las fábricas de nuevo. Esto supone que, tras la reparación, se va a notar la cicatriz, para no desmontar nada original que se ha mantenido de pie. Los muros, los nervios de la bóveda, se han desencajado, han adoptado otra disposición geométrica, ahora mide distinto, la curvatura de los nervios ha cambiado, ha entrado material en las grietas y ya no puede dejarse como antes sin que se pierdan trozos por el camino, sin desmontar (destruir al fin y al cabo el original) para volver a reconstruir. Es mejor consolidar la geometría posterior al sismo, congelarlo en esa posición, lo cual es más conservacionista con todos los elementos constructivos originales, menos lesivo para el edificio y más sostenible económicamente.

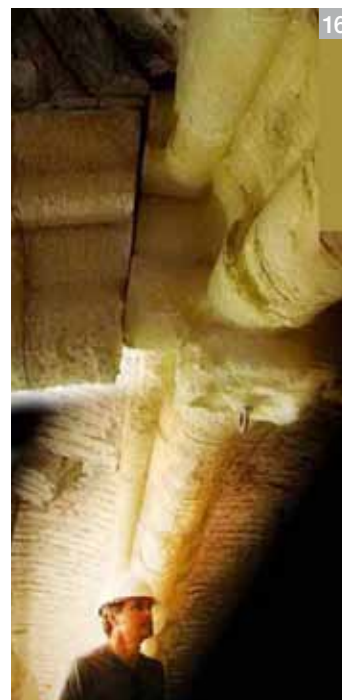
El desajuste de un trozo de la torre respecto a otro se manifiesta fuertemente en las dovelas de los arcos de piedra, desplazadas unas y giradas otras, ya que ha cambiado la curvatura del arco al aumentar su luz, debido a la grieta más abierta en el nivel superior. Para su reparación hemos vuelto a apretarlas entre sí con cuñas de madera (como hacían los constructores góticos) y los arcos siguen funcionando y resistiendo como lo han venido haciendo hasta nuestros días (Lám. 11-16).

Lámina 16. Desplazamiento de una dovela de piedra de unos 60 centímetros de canto.

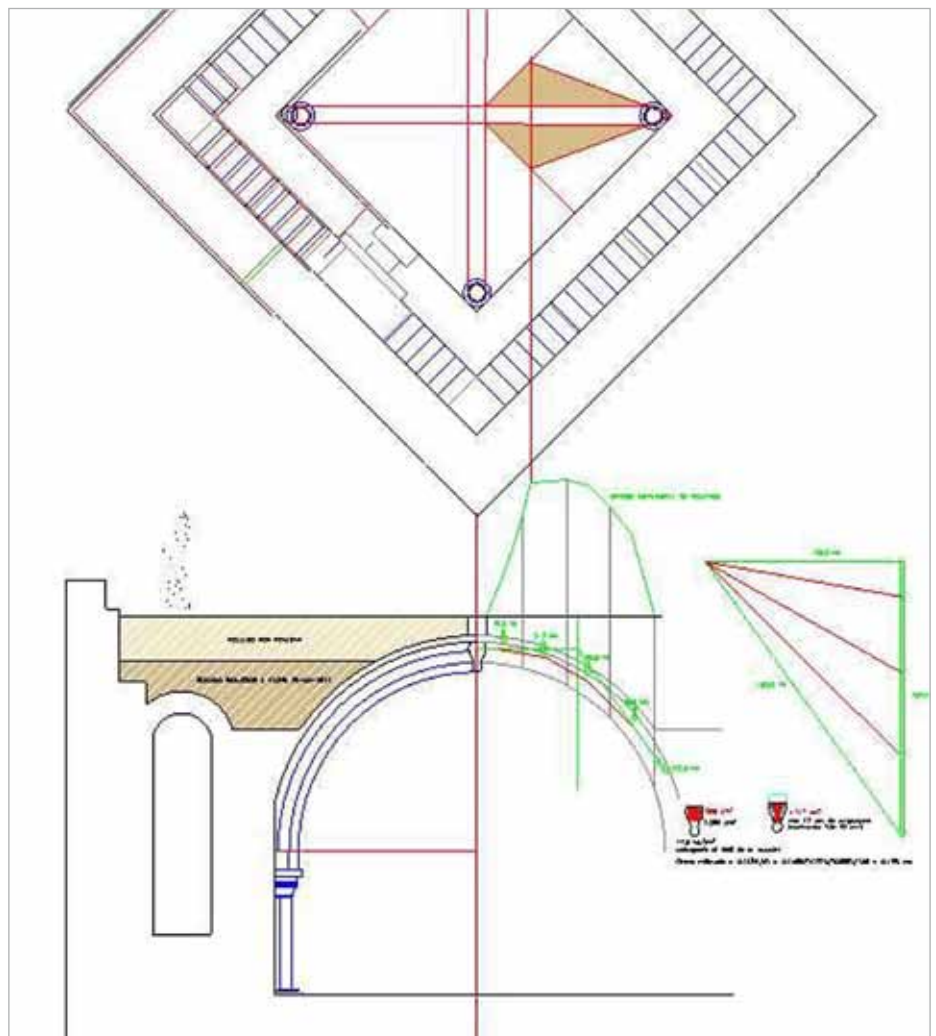
Figura 6. Cálculos gráficos realizados para comprobar la tensión de compresión a través de las dovelas acuñaadas tras macizar la zona superior.

En el caso en los que existe desplazamiento entre dovelas, se comprueba que, la compresión media de contacto es admisible para la piedra caliza con la que están hechas (Lám. 17-20, Fig. 6 y 7).

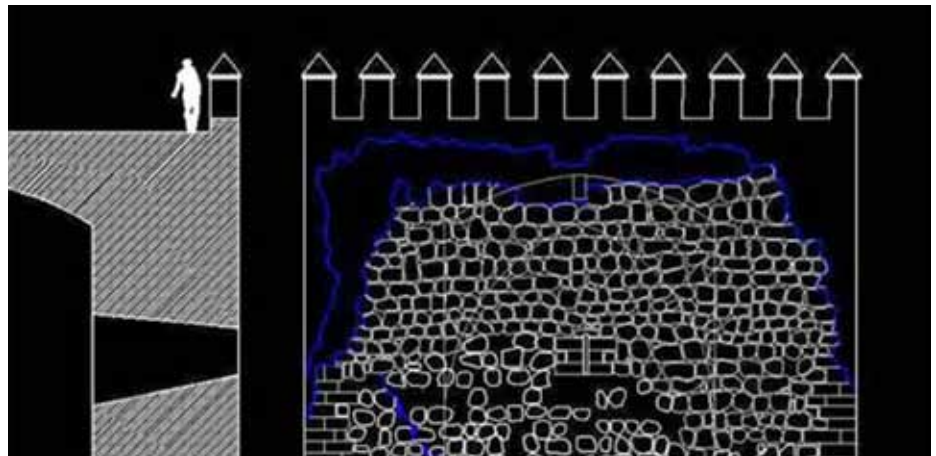
Como ya hemos visto, el pasado terremoto ha demostrado que las almenas que poseía la torre eran inestables ante la aceleración horizontal que provocó el sismo (Fig. 8).

Figura 8. Almenas que tenía la torre de Pedro A. San Martín Moro (1972).

En efecto, habiéndose medido una aceleración punta próxima a 0,45 g (g es la aceleración de la gravedad), para la altura de almenas que se tenían, con el centro de gravedad a unos 60 centímetros de elevación respecto al peto continuo, hubiera necesitado un grosor de más de 1,5 metros para que la resultante entrara en el núcleo central de inercia de su base (así no se llega a agrietar). Teniendo unos 65 centímetros de grosor, no es de extrañar que directamente volcaran (Fig. 9).

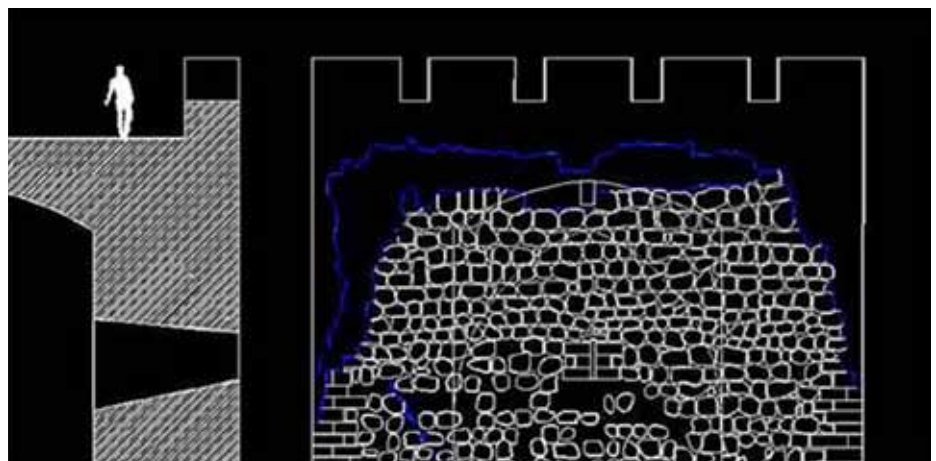
Figura 9. Almenas con proporciones “anti-sísmicas”.

Habría que construir una almena ocupando el alzado de cada dos de las desaparecidas, pero con un grueso de al menos el doble. Con el peto actual (a 90 centímetros del nivel de la terraza superior), unas almenas de 1 metro de elevación necesitarían un grueso de muro de 1,30 metros aproximadamente (las proporciones dibujadas en la figura anterior). Obviamente el “estilo” de las mismas cambia radicalmente.
