## OBISPADO DE CÓRDOBA

### INFORME TÉCNICO AMPLIADO SOBRE REPARACIÓN DE LOS SOPORTES DE LA IGLESIA DE LA ASUNCIÓN DE PRIEGO

D. Francisco Jurado Jiménez, arquitecto superior, colegiado en Madrid con el nº 4.322, a los efectos oportunos

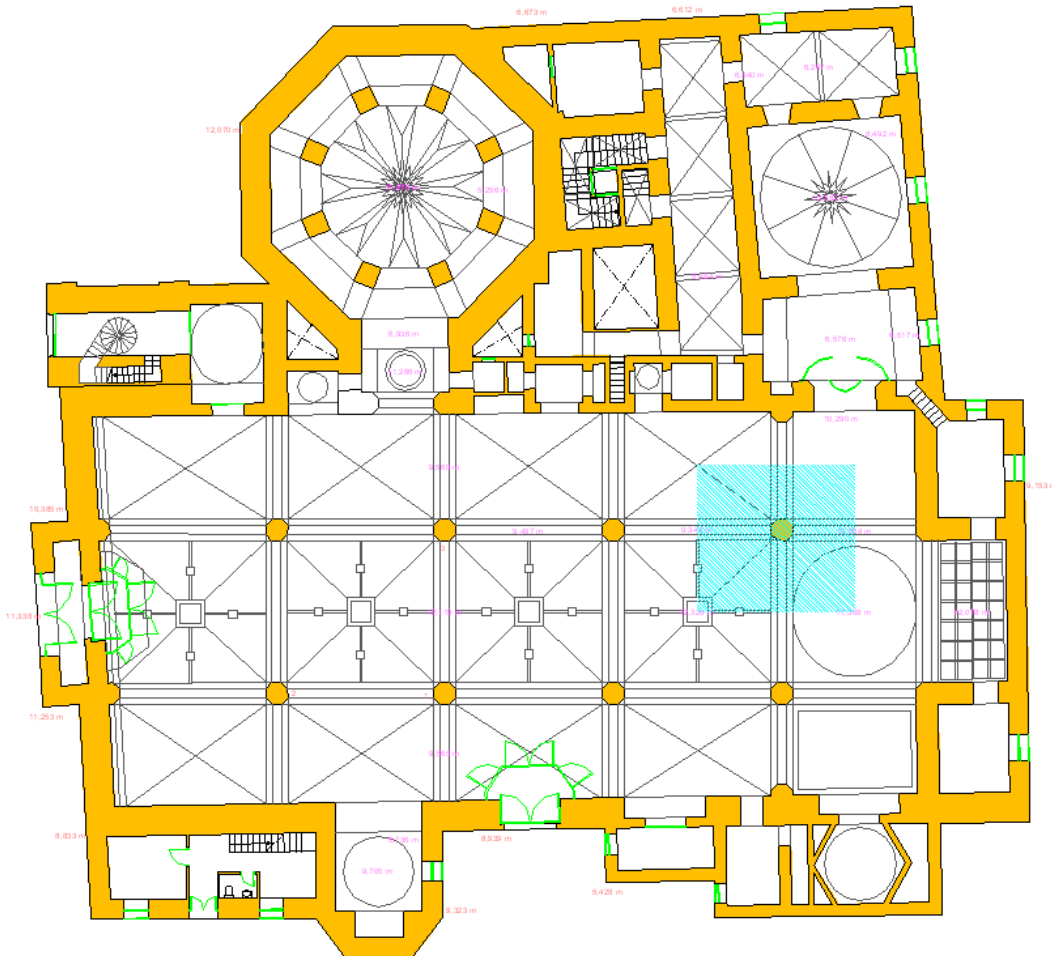
En lo que respecta a las fisuras en soportes y machones, hemos realizado de un modo simplificado una sección transversal del templo para ayudarnos a evaluar con cierta aproximación las cargas que gravitan sobre algunos de los soportes dañados.

Eligiendo el soporte presumiblemente más cargado de todo el edificio, nos encontramos con que la carga que recibe es de un modo bastante aproximado la siguiente:

Axil total en la base del soporte = 1.537,8 kN

Este valor dividido por la sección del fuste arroja una tensión media de 15,7 kg/cm<sup>2</sup>.

En soportes del centro de la nave este valor se puede ver reducido a unos 9,6 kg/cm<sup>2</sup>.

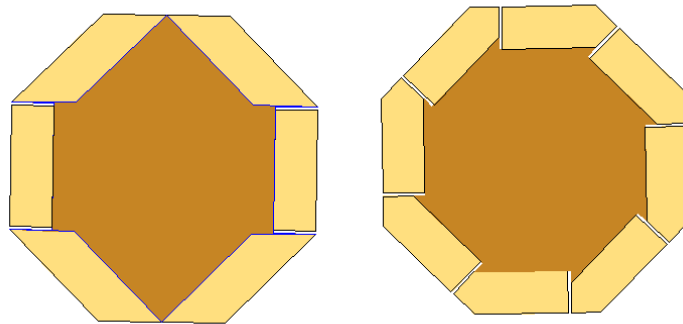
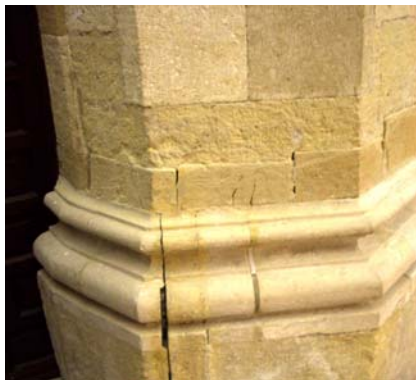
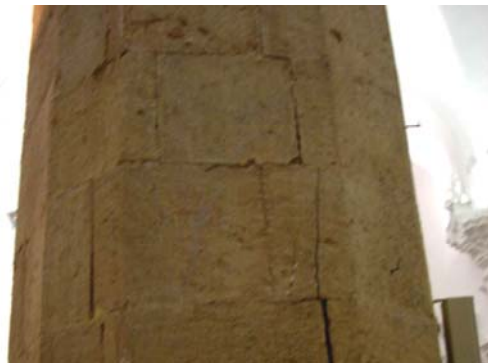
Por el contrario, como es habitual en la mayoría de las construcciones que hemos estudiado, el pilar de piedra se construye con unos sillares que dan la forma y acabado exterior y un relleno interior de peor calidad constructiva.

Dos tipos de despieces parecen adivinarse desde el exterior de los fustes (aunque esta cuestión está muy tergiversada por las reparaciones que se adivinan y que no siempre siguen el despiece original) En ambos casos el espesor de los sillares visibles es de unos 15 cm , ocupando el relleno interior una sección de 0,519 m<sup>2</sup>, poco más de la mitad de la sección total del fuste.

Tampoco podemos estar de acuerdo con el estudio mencionado al atribuir al pandeo la fisuración de los fustes, dado que las tensiones medias obtenidas están dentro de lo que se puede considerar como habitual en las fábricas de piedra y la esbeltez de los soportes está por debajo de 10.

La explicación es sencilla si tenemos en cuenta dos factores: la degradación del interior del fuste y la posible excentricidad de los axiles.

La degradación del interior, ya sea por flujos ascendentes de humedad, ya sea por su mayor deformabilidad con el paso de los años, hace que el soporte acabe funcionando como si estuviese hueco, con unas tensiones medias que de este modo se duplican (del orden de 30 kg/cm<sup>2</sup>).

La excentricidad del axil es un factor que aumenta aún más las tensiones. Por ejemplo, con una excentricidad de 18 cm (1/6 del diámetro del fuste), las tensiones vuelven a duplicarse (en una distribución triangular). Ya estamos en un valor de 60 kg/cm<sup>2</sup> cercano al fracaso local del material (hemos también de tener en cuenta que lo que ha sido ensayado es el material piedra, no la fábrica en sí, de considerable menor resistencia).

Estas fisuras que vemos no son sino el aplastamiento de la periferia más solicitada del fuste en cada caso, una vez que el mortero entre las juntas ha sido expelido en las zonas más comprimidas.

El remedio es tan sencillo como devolver el soporte a su situación más compacta y homogénea inicial. Basta con inyectar cal hidráulica en el interior de los fustes hasta que se colmate todo el relleno degradado. Una vez endurecido el interior, su colaboración a la resistencia a compresión será más efectiva. El material fisurado (la esquirla) puede ser "cortado" y vuelto a rejuntar (nunca con mortero más rígido de cemento, sino con mortero de cal más blando que la piedra) para descargarlo a favor del resto de la sección o, en una intervención más "rígida", se puede confinar el borde pétreo exterior mediante microcosidos que de algún modo acaban zunchando las secciones al fijarlas transversalmente. Este cosido puede hacerse con alambre roscado de acero inoxidable o con fibra de vidrio, adheridos al material pétreo mediante resinas líquidas una vez que se hayan realizado las inyecciones de cal hidráulica citadas.
