RESTAURACIÓN DE LA CÚPULA, BÓVEDAS DEL CRUCERO Y CUBIERTAS DE LA IGLESIA DE SAN MIGUEL ARCÁNGEL EN CANET LO ROIG. CASTELLÓN.

Francisco Jurado Jiménez, arquitecto, Universidad Politécnica de Madrid
E-mail: fjurado@aq.upm.es

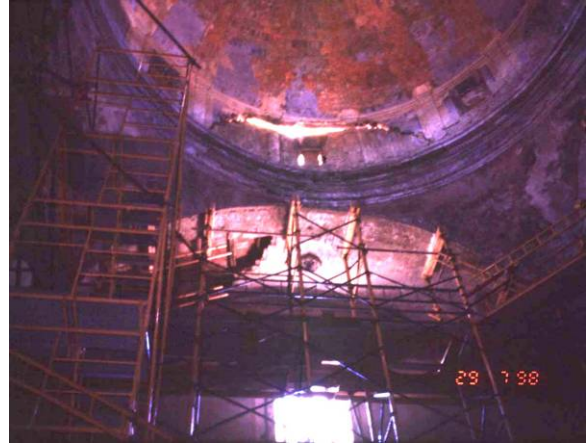
Fig. 3 Interior apuntalado en julio de 1998

En el año 1998 la Conselleria de Cultura Educaci3n y Ciencia de la Generalitat Valenciana nos solicit3 un informe sobre dicha c3pula, que, a la saz3n, se encontraba apuntalada¹ debido a la rotura del tambor sobre el que se alza.

En el interior se pod3a observar la espectacular rotura del tambor, con giro del paramento hacia el exterior, adem3s de fisuras y grietas sobre las pechinas y arcos del crucero.

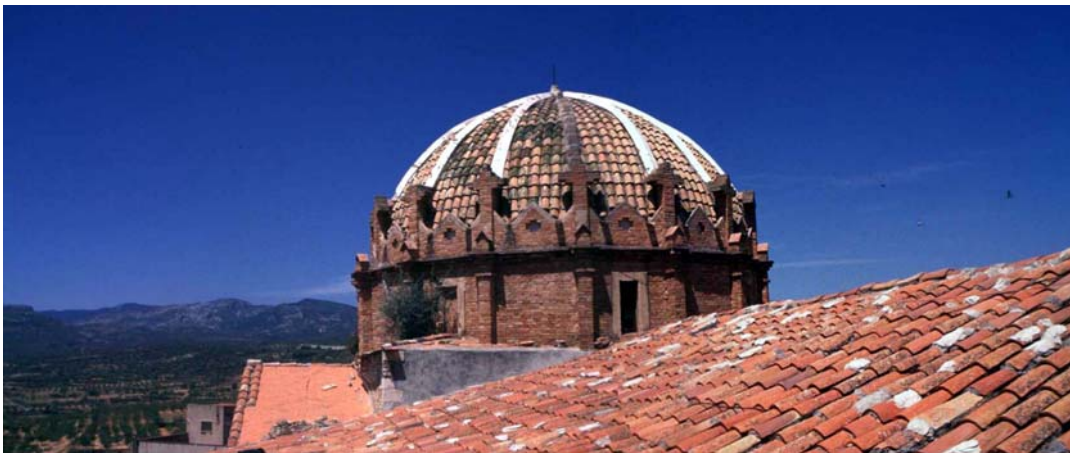
Exteriormente se pod3a apreciar los nervios con azulejos blancos de la 3ltima intervenci3n en la cubierta de la c3pula as3 como un acebuche² crecido en el relleno de la cubierta sobre una de las pechinas.

La parte rota del tambor se correspond3a con una rotura de la estructura de madera de la cubierta por un problema de penetraci3n de agua.

Fig.4 Estado de las cubiertas en 1998

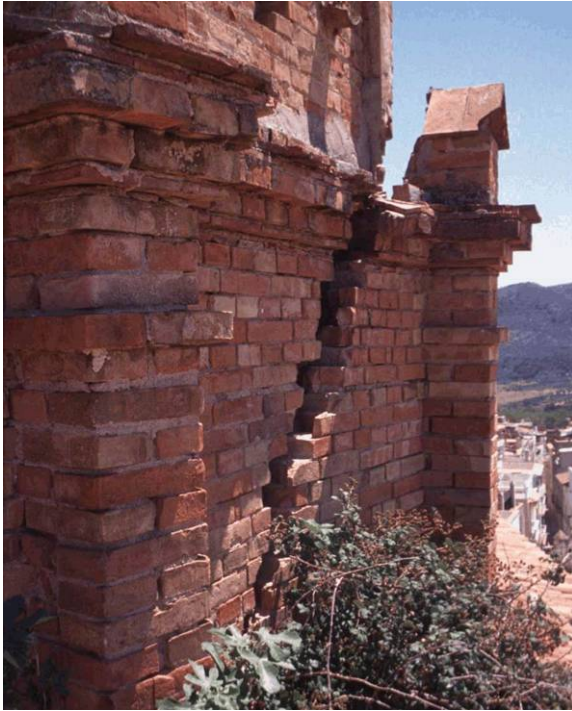
Fig.5 Grieta en el tambor desde el exterior

Apuntábamos en nuestro informe que, a pesar de esta rotura que prácticamente involucra a más de 1/8 del perímetro del tambor, la cúpula continuaba de pie casi intacta (no había sufrido deformaciones visibles ni descuelgues sobre la zona rota), demostrando la gran rigidez de este tipo de estructuras.

Finalizábamos el informe recomendando zunchar la parte superior del tambor añadiendo las tracciones circunferenciales que comportaba el modelo laminar⁴, cuestión curiosa porque, como después veremos, este zuncho ya existía y era lo que explicaba esa rotura local sin consecuencias en el resto.

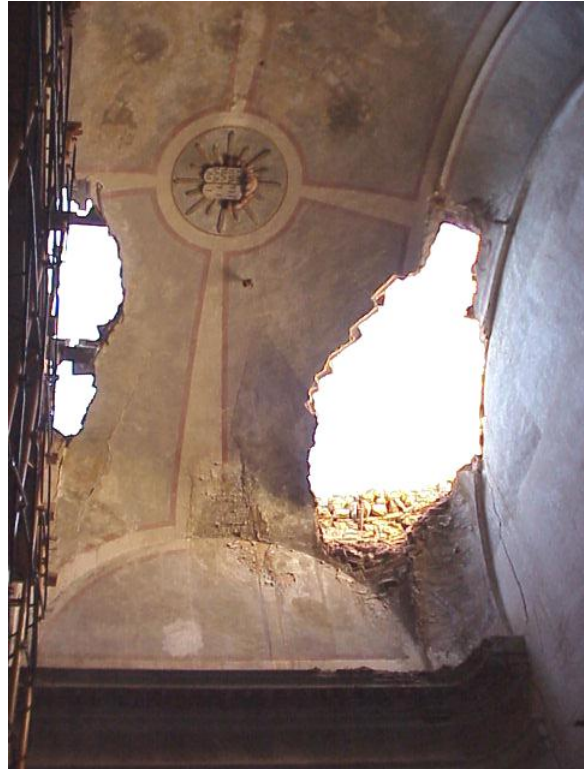
Fig.7 Vista de la grieta del tambor desde el interior en febrero de 2001 al comenzar las obras

En esta situación comenzamos las obras de consolidación en febrero de 2001.

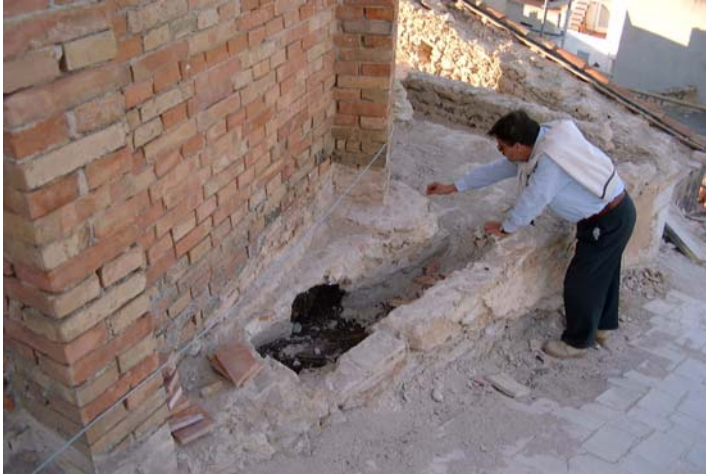
Fig.8 El arquitecto Arturo Zaragoza observando los huecos de los durmientes de madera podridos en la base de la cúpula (marzo de 2001)

La marcha de las obras, como suele ocurrir casi siempre en los edificios históricos, deparó aún mayores sorpresas: desde comprobar la total pudrición de los durmientes de madera donde se apoyaba el tambor de la cúpula (que fueron sustituidos por secciones de hormigón) hasta la aparición de dos “cinchos” o aros de hierro justo en el arranque de la cúpula en la parte superior del tambor⁵, lo que facilitó mucho su restauración.

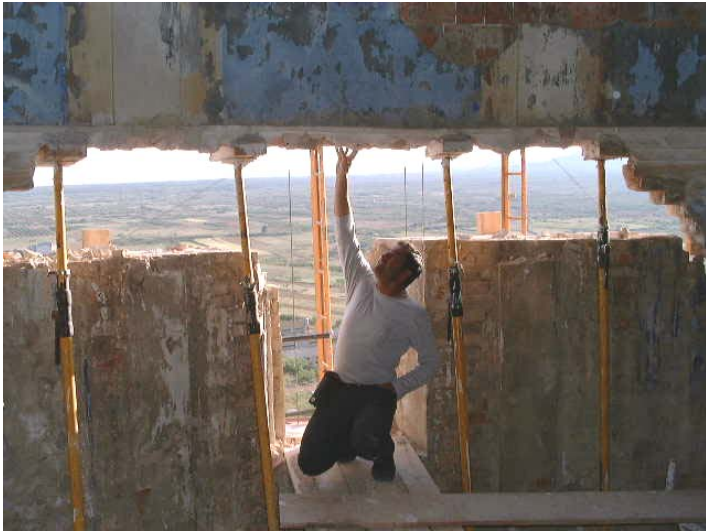
Fig.9 El arquitecto F. Jurado comprobando el tamaño de la rotura del tambor (abril de 2001)

Aunque llegamos a plantearnos la consolidación de la cúpula dejando la gran grieta acristalada, como la “herida” que dejó en ella el paso del tiempo, finalmente optamos por una prudente reconstrucción del tambor en esta zona, solución que sería más entendida por los habitantes de Canet.

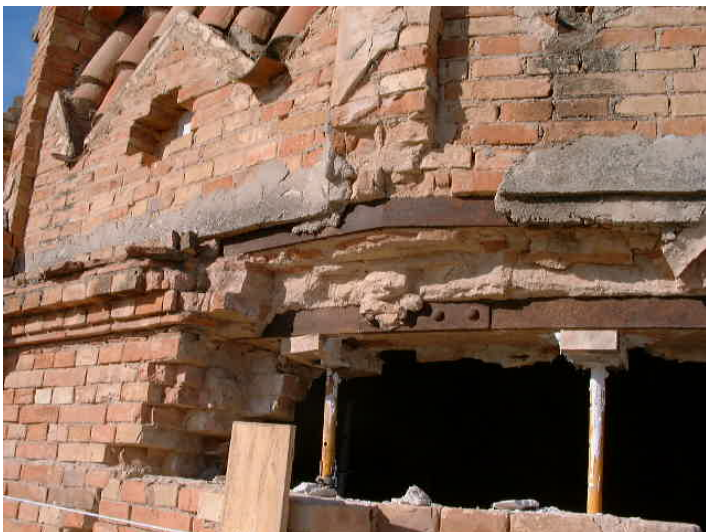
Fig.10 Aparición de los cinchos de hierro que tiene el arranque de la cúpula (abril de 2001)

⁵ Exactamente se corresponden con el zunchado que recomendábamos en nuestro informe, estando colocados en origen, desde la construcción de la cúpula, en un estado de conservación bastante bueno, debido seguramente a ser un material de forja.

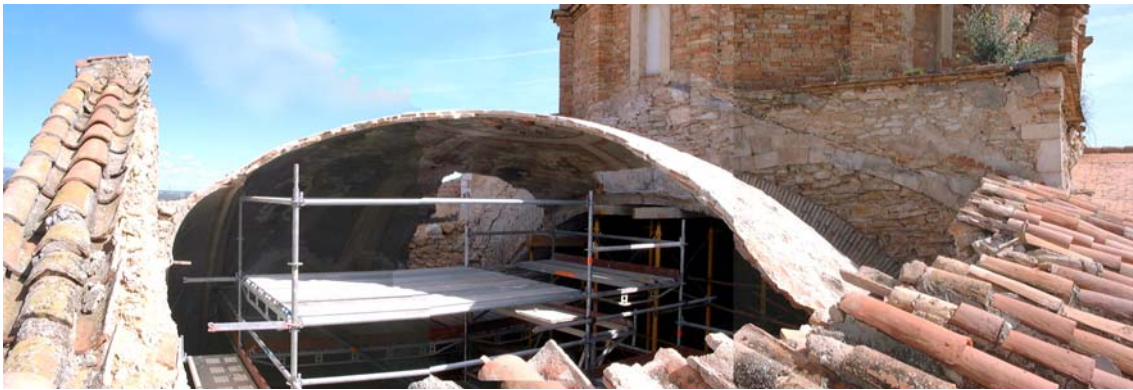
Las abundantes lluvias del invierno del año 2000 provocaron daños adicionales, no ya en la cúpula y tambor que estaban apeados, sino en el resto de las bóvedas del crucero. Al acumularse el agua en los riñones de dichas bóvedas (tabicadas de dos roscas, aún más delgadas que la cúpula) se produjeron espectaculares roturas manteniéndose, a pesar de todo, trozos estables en un precario equilibrio.

Fig. 11 Bóveda del presbiterio en marzo de 2001

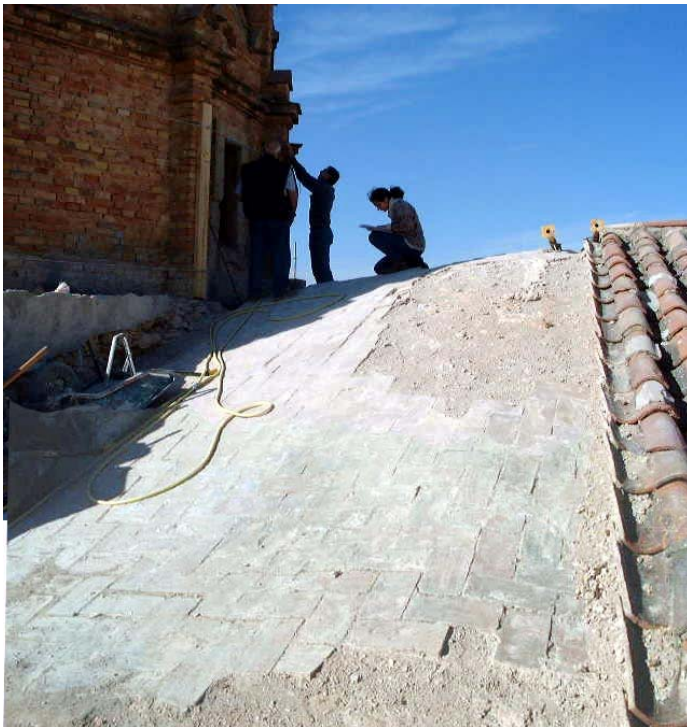
Fig. 12 Aparición de la cubierta original de ladrillo al retirar las tejas de la cubierta de la nave principal (abril de 2001)

Pero quizás la sorpresa mayor, la que nos haría reconsiderar la solución de todas las cubiertas, fue la aparición de la cobertura primitiva de ladrillo y mortero de cal del edificio gótico. Cubierta que apareció al retirar de la nave principal las tejas y gran cantidad de rellenos que rectificaban las curvas inferiores hasta conseguir faldones rectos. .

Decidimos cubrir con el mismo sistema las bóvedas del crucero.

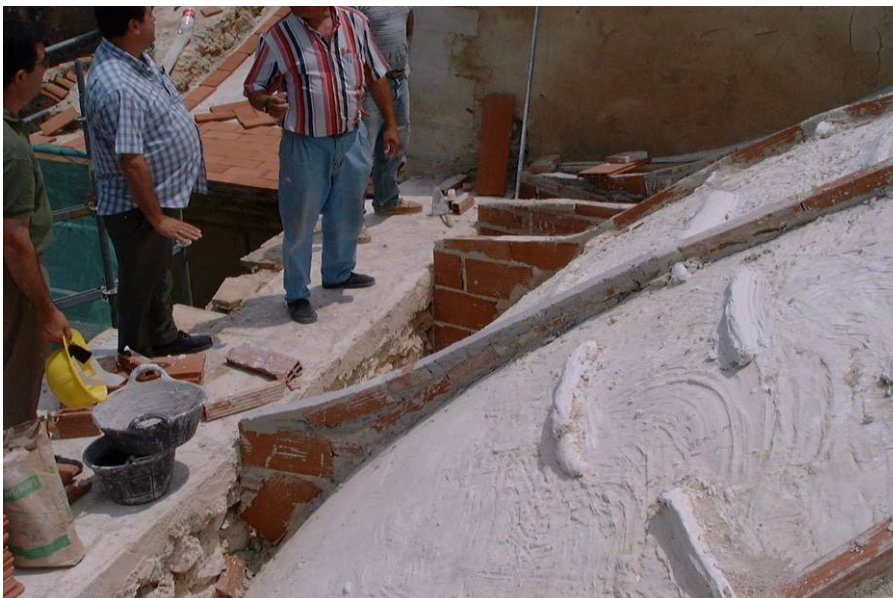
Fig. 13 Bóveda del presbiterio reparada (junio de 2001) con tabiquillos para recibir la cubierta

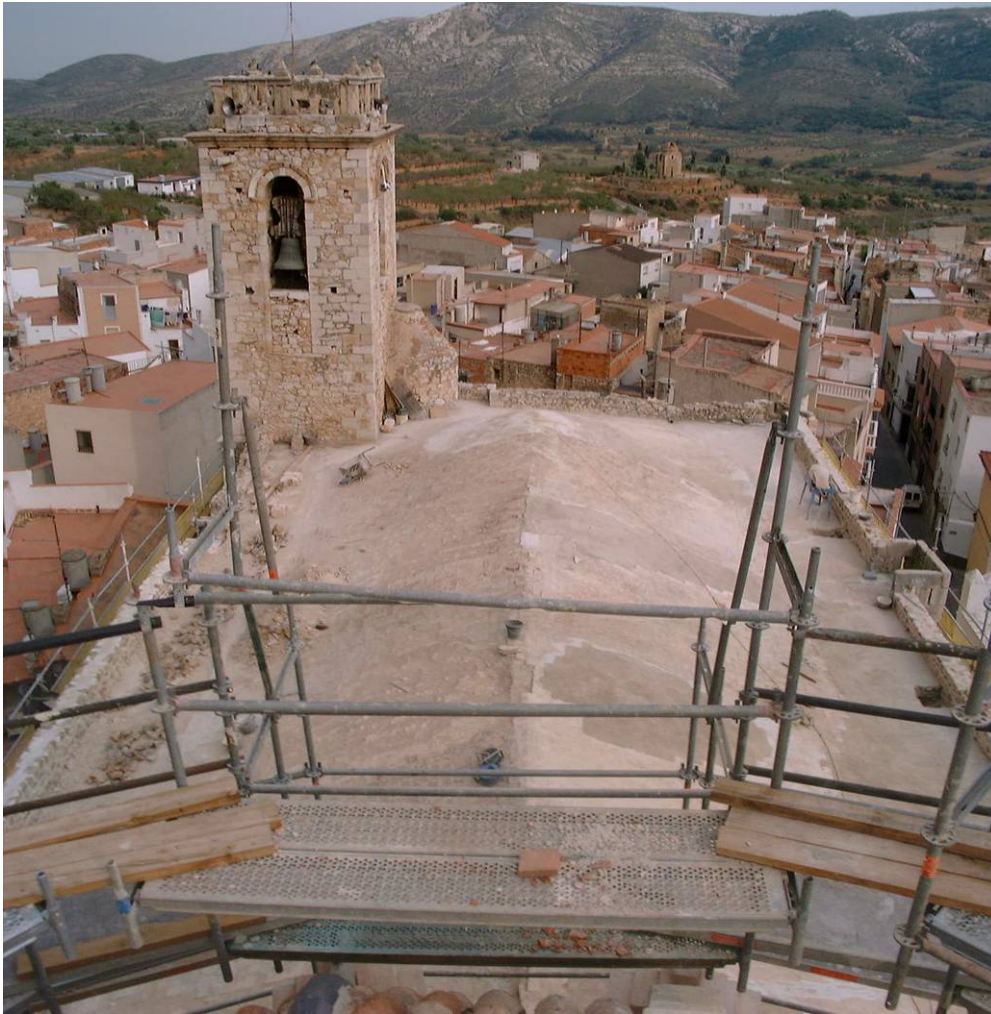
Fig. 14 Vista de los restos de la cubierta original sobre las naves góticas (agosto 2001)

Se intentó mantener la cubierta primitiva restaurada pero, tras probar algunos de los mejores tramos echando agua lentamente durante una noche, se comprobó que eran inevitables las filtraciones. Ante la disyuntiva de enlechar con cal y completar el pavimento original⁷, o mantenerlo debajo como un resto arqueológico, se optó por esta segunda opción y, tras colocar una lámina geotextil sobre éste, se dispusieron sucesivas capas de mortero de cal (alguna armada con fibra de vidrio), que fueron probadas sin que dieran filtraciones, para colocar finalmente un nuevo pavimento de ladrillo macizo colocado a espiga.

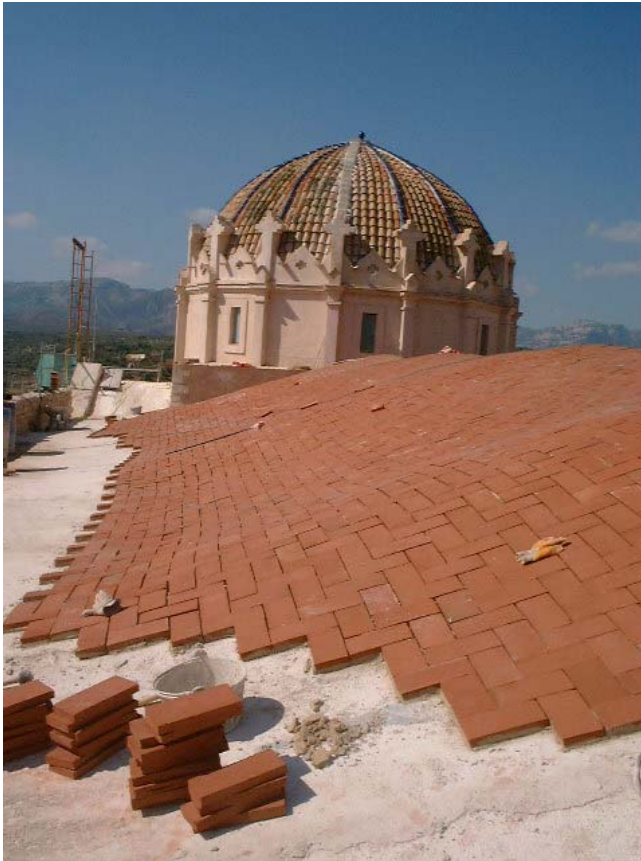
Fig. 15 Colocación del nuevo material de la cubierta (octubre de 2001)

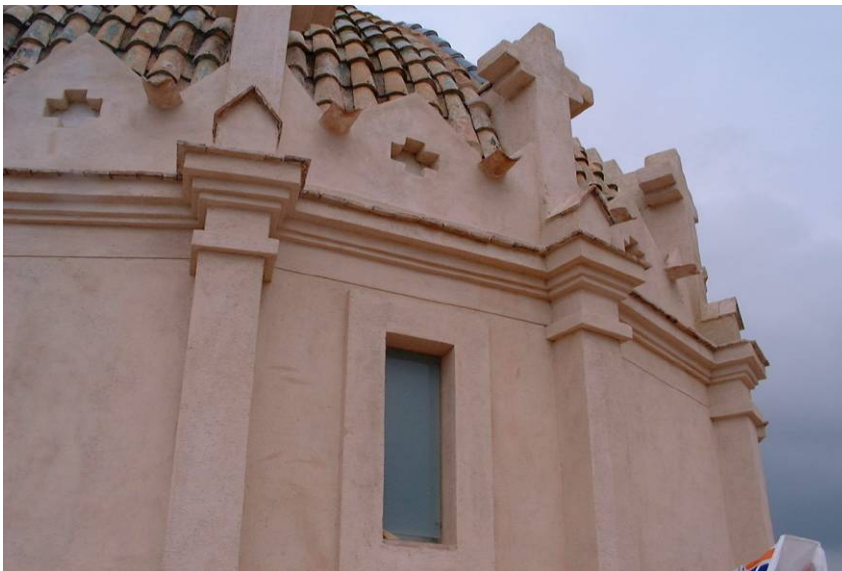
Fig. 16 Detalle del revoco del tambor de la cúpula

Tras reflexionar varias veces sobre el acabado exterior del tambor de la cúpula (de ladrillo algo tosco con bastantes problemas de pérdida del rejuntable), se optó por revocarlo en una idea de que la cúpula quedara totalmente protegida y terminada al exterior.

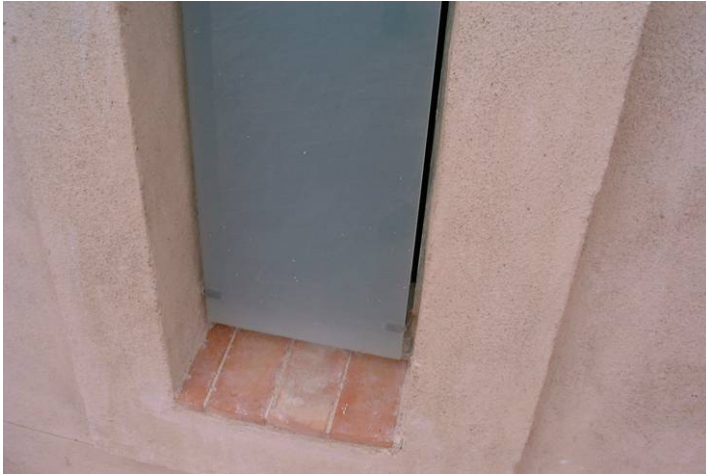
Fig. 17 Detalle del acristalamiento de las ventanas de la cúpula

Sus ventanas fueron abiertas y acristaladas, fijando con silicona simplemente en cuatro puntos unos vidrios que

permiten una ventilación del interior sin que penetre el agua de lluvia.

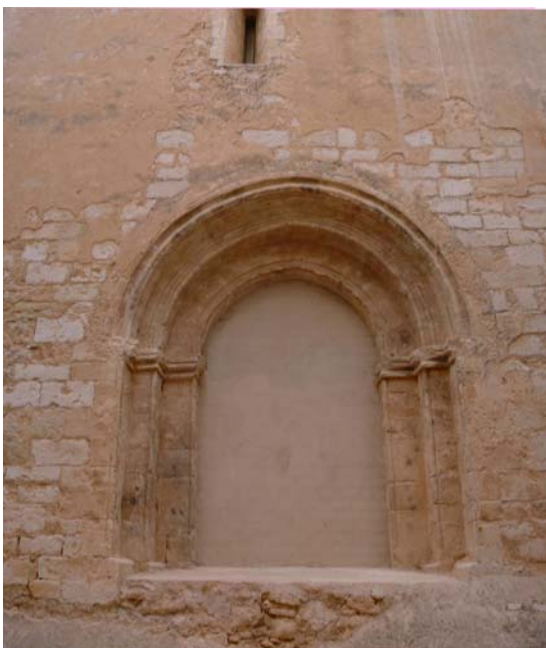
Fig. 18 Puerta oculta en la fachada sur tras ser descubierta (octubre de 2001)

Durante las obras, también fueron repasados los revocos de las fachadas andamiadas, abriéndose algunos huecos que estaban tapados, entre ellos una puerta de acceso que, aún manteniéndose cerrada, quedó mostrada al exterior.

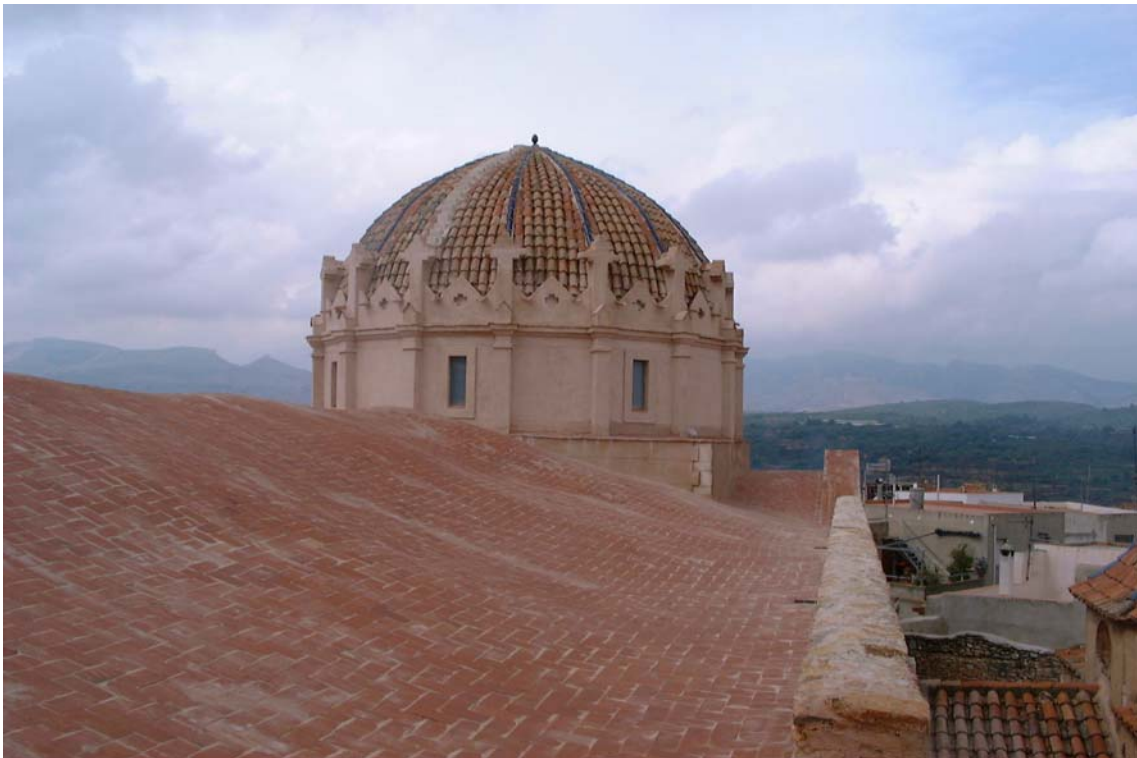
Fig. 19 Vista de la cubierta terminada (noviembre de 2001)

No hay que dejar de recordar que la cubierta necesita un adecuado mantenimiento, desde el repaso de juntas con cal hasta la limpieza de sumideros y gárgolas, que acaban llenos de los huesos que los pájaros defecan (como pudimos observar durante nuestra última visita).
