ESTUDIO DE ESTABILIDAD DE LA ESPADAÑA DE LA IGLESIA DE SANTA CRUZ. SEVILLA.

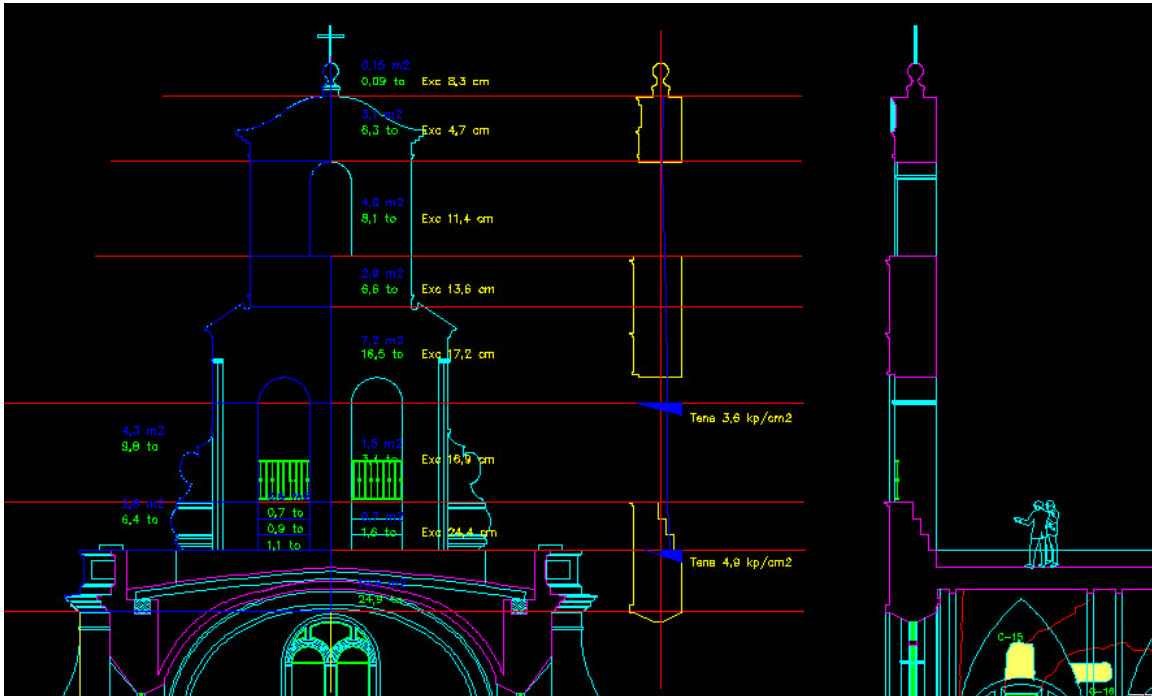
Como se puede apreciar, se obtiene una excentricidad de $24,4 \text{ cm}$ de la resultante de esfuerzos en la base de la espadaña, que tiene al parecer 4 pies de grueso, lo que supone, por tanto, unas tensiones máximas de compresión de unos $4,9 \text{ kp/cm}^2$, estando prácticamente $1/4$ de la sección con tendencia a fisurarse ante estas acciones horizontales.

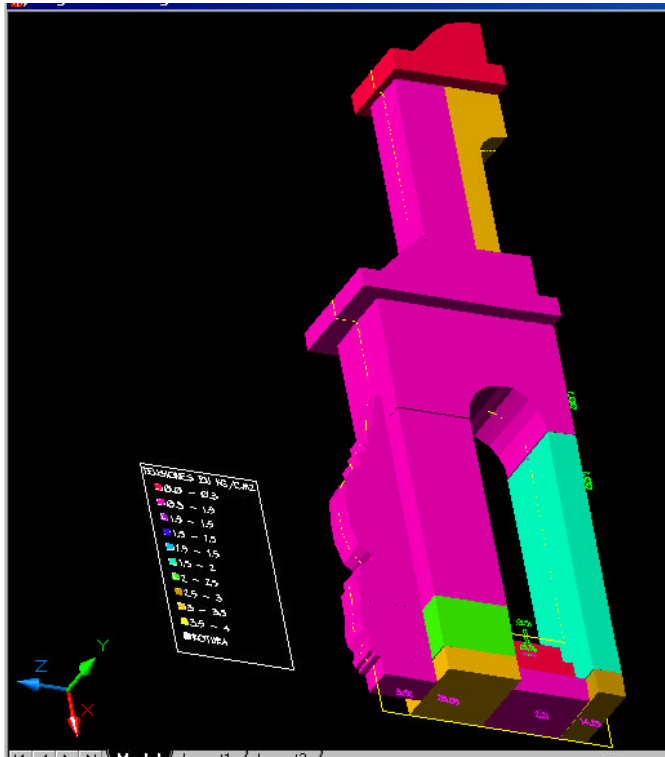
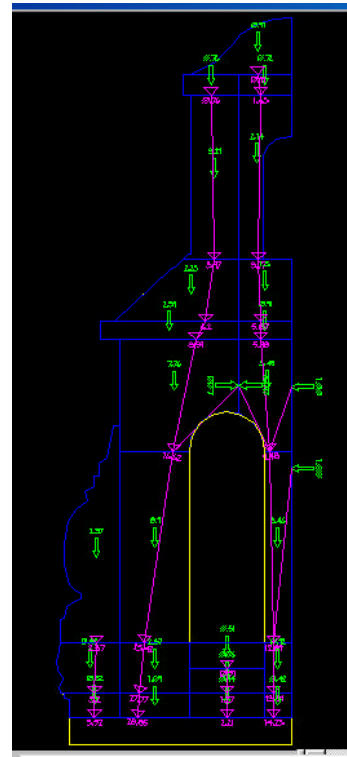
Al analizar la estructura de la espadaña sometida solamente a su peso propio, se obtienen los valores de resultantes y tensiones que se reflejan en las figuras situadas más arriba.

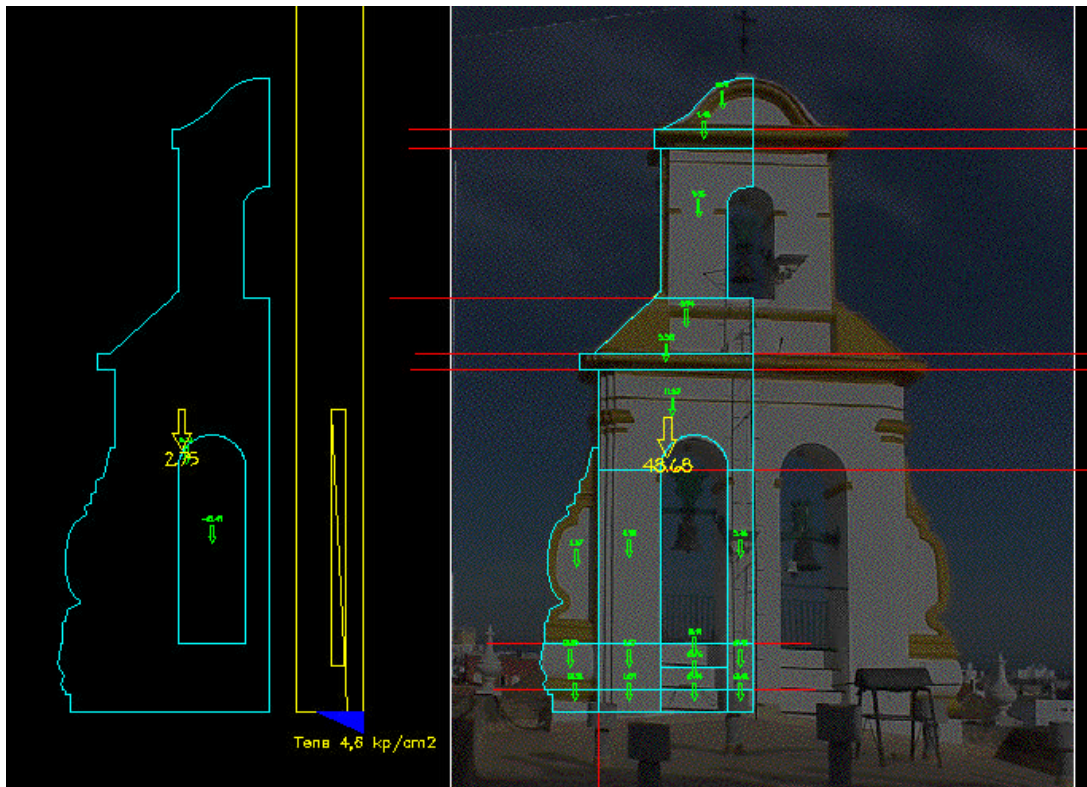
En la figura inferior se realiza la comprobación de estabilidad global entre la resultante global del empuje horizontal debido al viento (2,75 to) y la del peso propio total de la espadaña (48,68 to), con la geometría ya corregida. Se obtiene una excentricidad en la base de 33,4 cm (aproximadamente 1/3 del grueso sin compresión, con tendencia a la fisuración) y una compresión punta de 4,6 kp/cm².
