OBISPADO DE CÓRDOBA

INFORME TÉCNICO AMPLIADO SOBRE REPARACIÓN DE LOS SOPORTES DE LA IGLESIA DE LA ASUNCIÓN DE PRIEGO

D. Francisco Jurado Jiménez, arquitecto superior, colegiado en Madrid con el nº 4.322, a los efectos oportunos

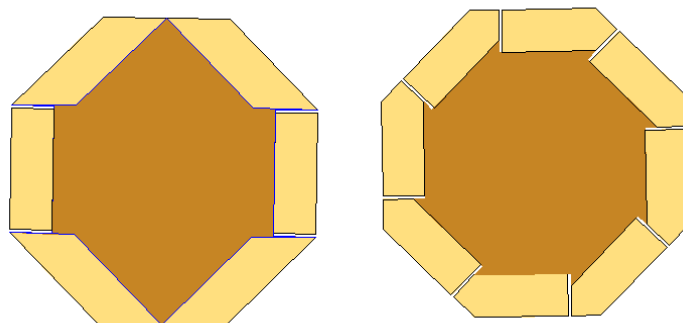
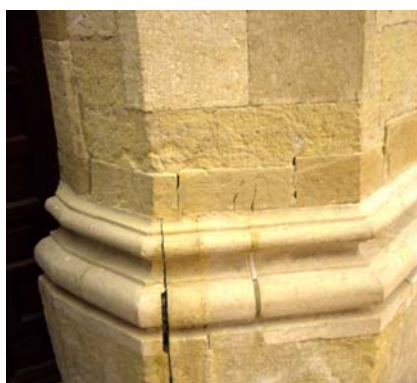
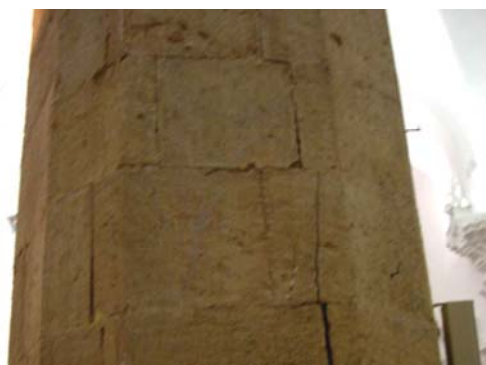
Dos tipos de despieces parecen adivinarse desde el exterior de los fustes (aunque esta cuestión está muy tergiversada por las reparaciones que se adivinan y que no siempre siguen el despiece original) En ambos casos el espesor de los sillares visibles es de unos 15 cm , ocupando el relleno interior una sección de 0,519 m², poco más de la mitad de la sección total del fuste.

Tampoco podemos estar de acuerdo con el estudio mencionado al atribuir al pandeo la fisuración de los fustes, dado que las tensiones medias obtenidas están dentro de lo que se puede considerar como habitual en las fábricas de piedra y la esbeltez de los soportes está por debajo de 10.

La explicación es sencilla si tenemos en cuenta dos factores: la degradación del interior del fuste y la posible excentricidad de los axiles.

La degradación del interior, ya sea por flujos ascendentes de humedad, ya sea por su mayor deformabilidad con el paso de los años, hace que el soporte acabe funcionando como si estuviese hueco, con unas tensiones medias que de este modo se duplican (del orden de 30 kg/cm²).

La excentricidad del axil es un factor que aumenta aún más las tensiones. Por ejemplo, con una excentricidad de 18 cm (1/6 del diámetro del fuste), las tensiones vuelven a duplicarse (en una distribución triangular). Ya estamos en un valor de 60 kg/cm² cercano al fracaso local del material (hemos también de tener en cuenta que lo que ha sido ensayado es el material piedra, no la fábrica en sí, de considerable menor resistencia).

Estas fisuras que vemos no son sino el aplastamiento de la periferia más solicitada del fuste en cada caso, una vez que el mortero entre las juntas ha sido expelido en las zonas más comprimidas.

El remedio es tan sencillo como devolver el soporte a su situación más compacta y homogénea inicial. Basta con inyectar cal hidráulica en el interior de los fustes hasta que se colmate todo el relleno degradado. Una vez endurecido el interior, su colaboración a la resistencia a compresión será más efectiva. El material fisurado (la esquirla) puede ser "cortado" y vuelto a rejuntar (nunca con mortero más rígido de cemento, sino con mortero de cal más blando que la piedra) para descargarlo a favor del resto de la sección o, en una intervención más "rígida", se puede confinar el borde pétreo exterior mediante microcosidos que de algún modo acaban zunchando las secciones al fijarlas transversalmente. Este cosido puede hacerse con alambre roscado de acero inoxidable o con fibra de vidrio, adheridos al material pétreo mediante resinas líquidas una vez que se hayan realizado las inyecciones de cal hidráulica citadas.
