INTERVENCIONES EN ESTRUCTURAS DE EDIFICIOS HISTÓRICOS

Francisco Jurado Jiménez, arquitecto, Univ. Politécnica de Madrid
e-mail: francisco.jurado@upm.es

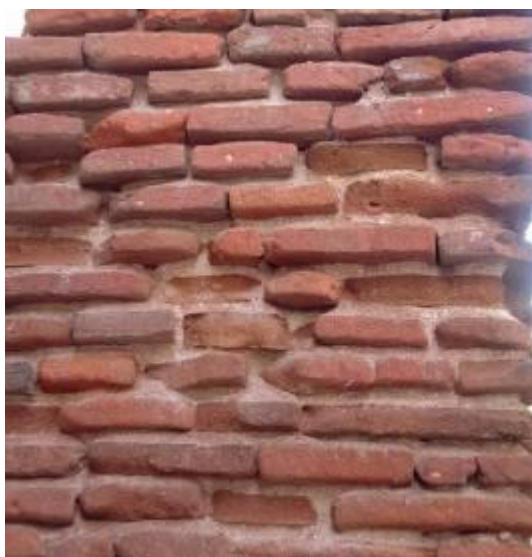
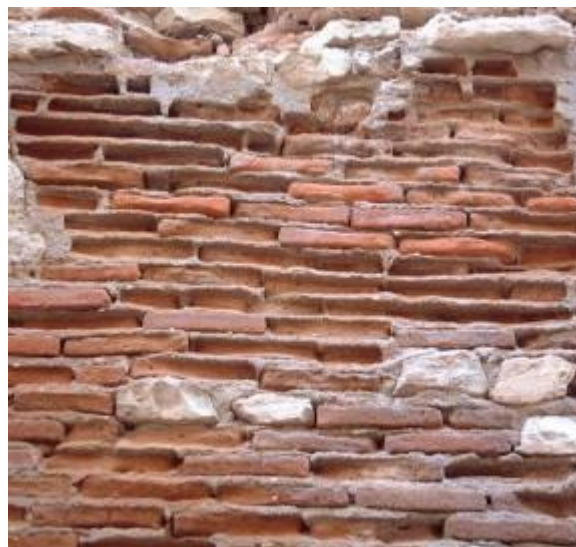
En las fotografías superiores se muestra el efecto que produce sobre una fábrica tradicional de ladrillo con mortero de cal, sometida a un flujo de agua trasero en su contención de tierras: el rejuntado con mortero de cemento mucho más rígido e impermeable provoca que “el material de sacrificio” pase a ser el ladrillo en vez del mortero.

Al paso del tiempo el ladrillo se ha arenizado desapareciendo, mientras que en una reparación “blanda” hubiese bastado rejuntar de nuevo con mortero de cal, siendo preferible una degradación lenta de este material que la desaparición del principal.

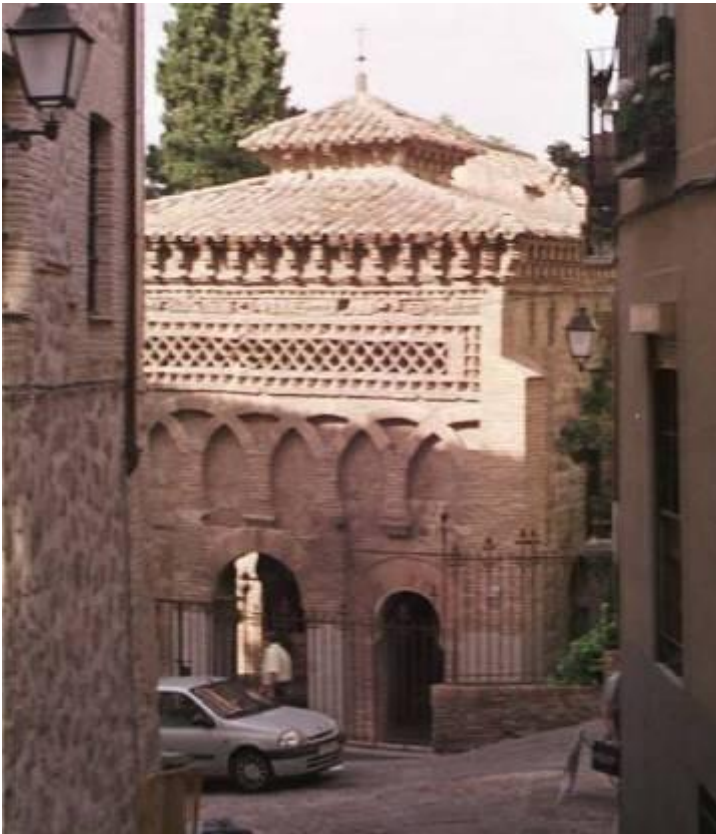
Mezquita de Bab al Mardum (Cristo de la Luz), Toledo

Un ejemplo de estructura dúctil de más de 10 siglos de antigüedad.

Además de sorprendente uso de morteros de yeso con viruta de madera mezclada para conseguir más elasticidad en sus fábricas, tras una intervención con metodología arqueológica descubrimos el sistema de cubierta original, consistente en realizar un relleno de arcilla con algo de cal todo el espacio intersticial sobre las bóvedas hasta formar exteriormente una única y aparente envolvente de cúpula con una linterna central.

Se reproduce la sección principal antes de la restauración con una cubierta de madera que tapaba la linterna y la solución recuperada original tras la restauración.

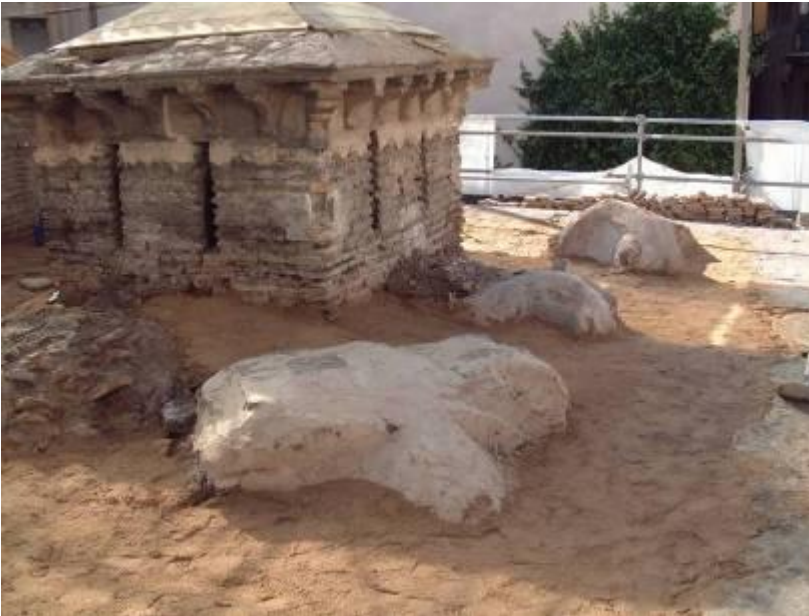
Reparación con yeso de las bóvedas partidas y relleno con arcilla y cal hasta conseguir de nuevo el perfil original de la cubierta.

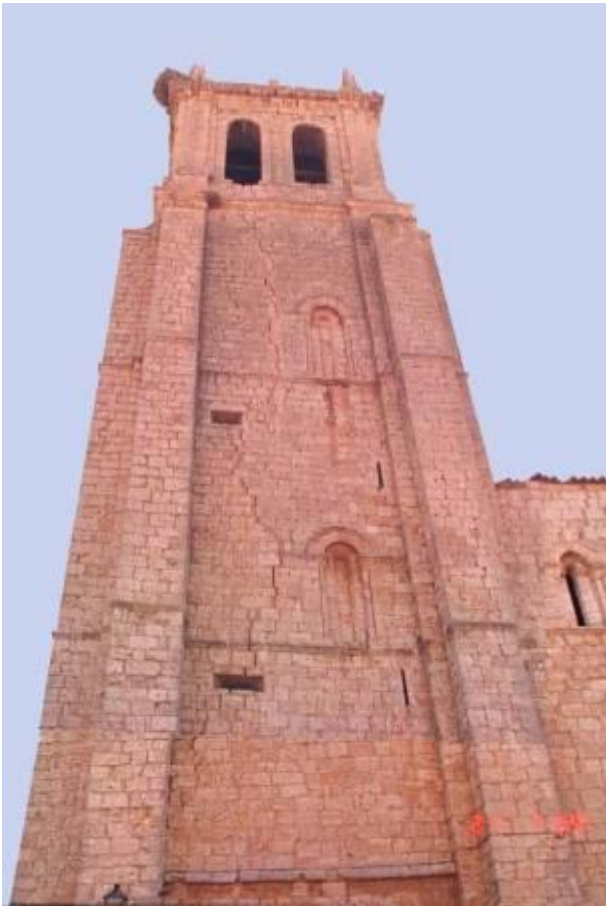
Iglesia de Villamuriel del Cerrato (Palencia)

La torre presentaba fuertes agrietamientos y había entrado en un proceso acelerado de ruina que, aunque monitorizado, denotaba una disgregación interna de las fábricas.

Tras un rejuntado de sus sillares exteriores se procedió a realizar inyecciones de cal hidráulica que iban colmatando y aglomerando todo el interior de las fábricas, llegándose a inyectar el 5% del volumen total de los muros.

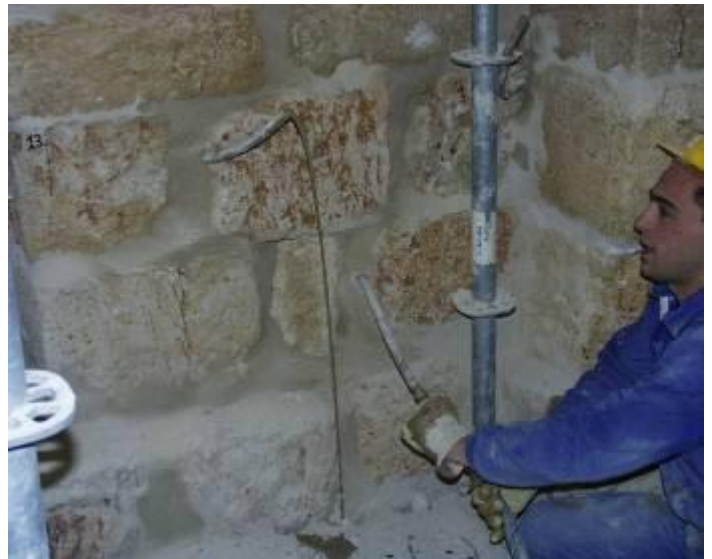
A medida que la cal llegaba a las zonas disgregadas, los movimientos monitorizados se reducían hasta la total estabilización (ver gráficos inferiores).

El aspecto final tras la restauración se aprecia a la derecha.

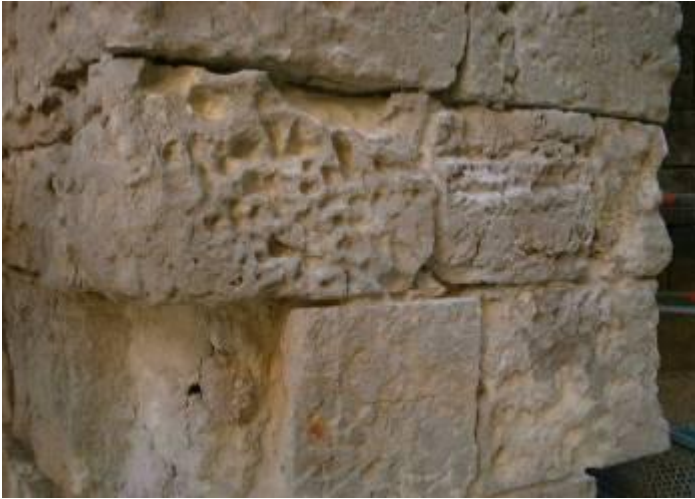
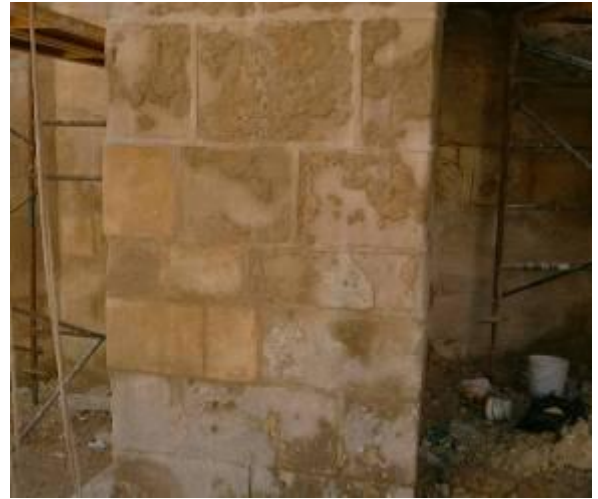
Un material clásico en las construcciones históricas, como es el mortero de cal, es perfecto para realizar “empastes” en un nivel algo rebajado de los sillares deteriorados y erosionados. Siempre será preferible esta solución, que mantiene todo el paramento original y la lectura de lo nuevo y lo antiguo, a la de chapar con nueva piedra recortando para ello la fábrica original, que queda artificialmente renovada.

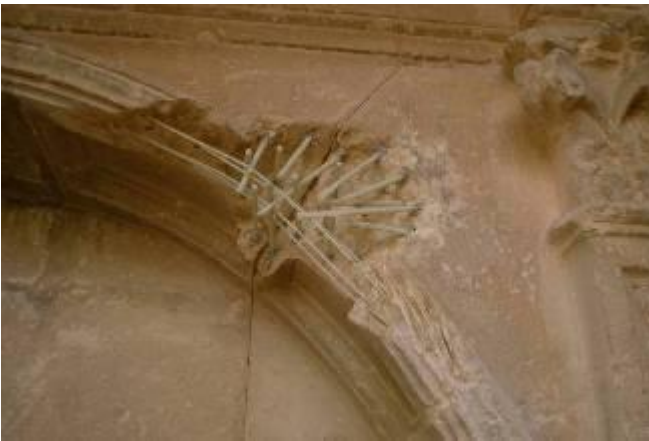
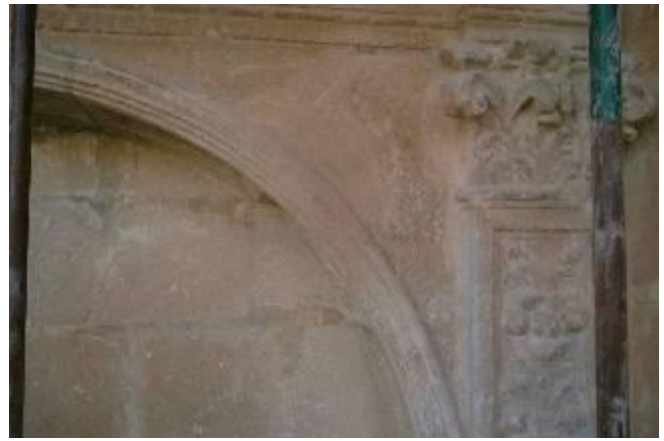
Con un armazón interior de fibra de vidrio podemos utilizar el mortero de cal incluso para reintegrar volúmenes y reconstruir elementos decorativos desaparecidos.

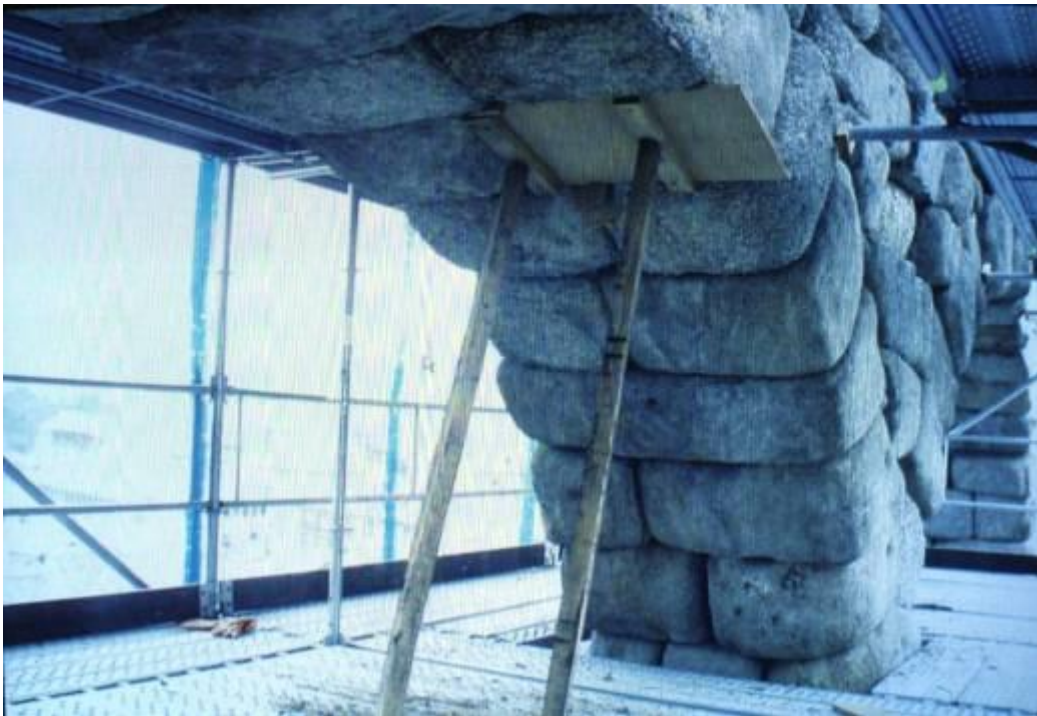
En vez de hacer sustituciones de sillares, lo cual haría necesario desmontar las estructuras de arcos o pilares, se realizan completaciones in situ con piedra artificial (el mortero de cemento es aún menos resistente que el viejo granito del Acueducto), manteniendo la independencia del sillar sin que se una a los colindantes.

Esta solución es pasiva, sin producir ninguna descarga (la foto superior no es un apeo, sino un encofrado), ni tampoco lo contrario, ya que sólo entra a trabajar el nuevo material poco a poco cuando la estructura así lo necesite.

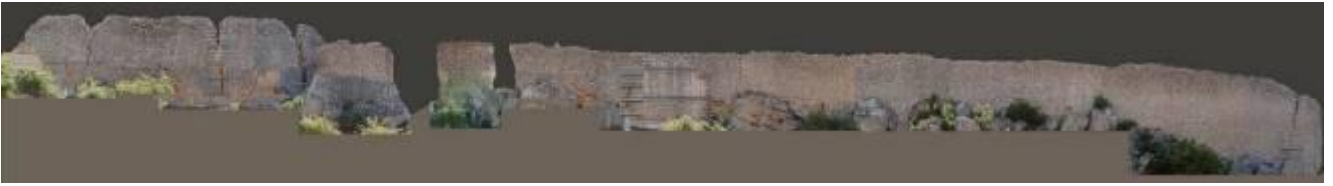
Murallas de Atienza (Guadalajara)

Grandes farallones construidos con sillarejos al exterior y relleno interior de hormigón ciclópeo.

El hormigón de cal se constituye en un material similar al original para restañar grietas y paños desaparecidos.

Se tiene especial cuidado en que su textura exterior también sea cambiante con la inclinación del sol, por lo que se utilizan encofrados de tablilla estrecha recortados contra los restos de muros originales, que dejan también los paños actuales en un plano rebajado o retrasado respecto a los existentes.

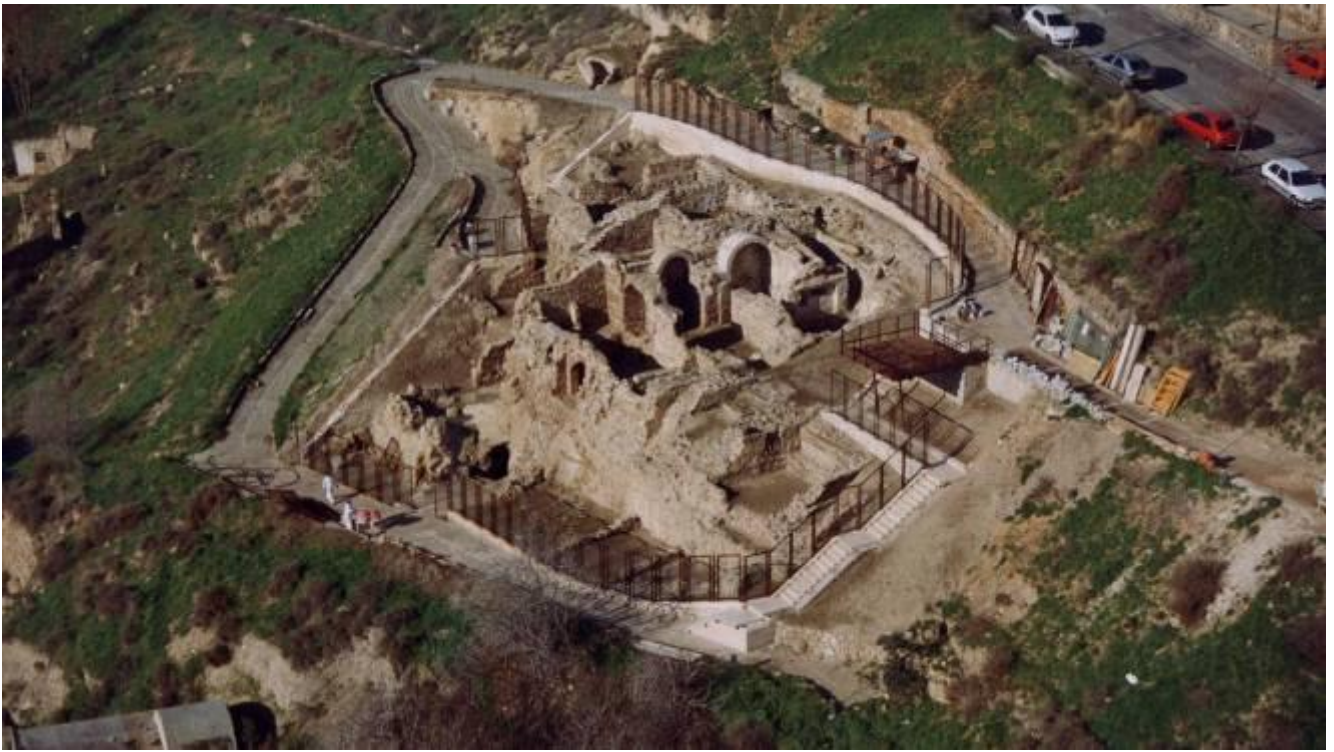
El mismo material se utiliza para las bases rocosas erosionadas y socavadas, dejando asomarse las piedras más salientes...

así como para construir una “roca” totalmente artificial con paños triangulares al modo de una expresiva papiroflexia.

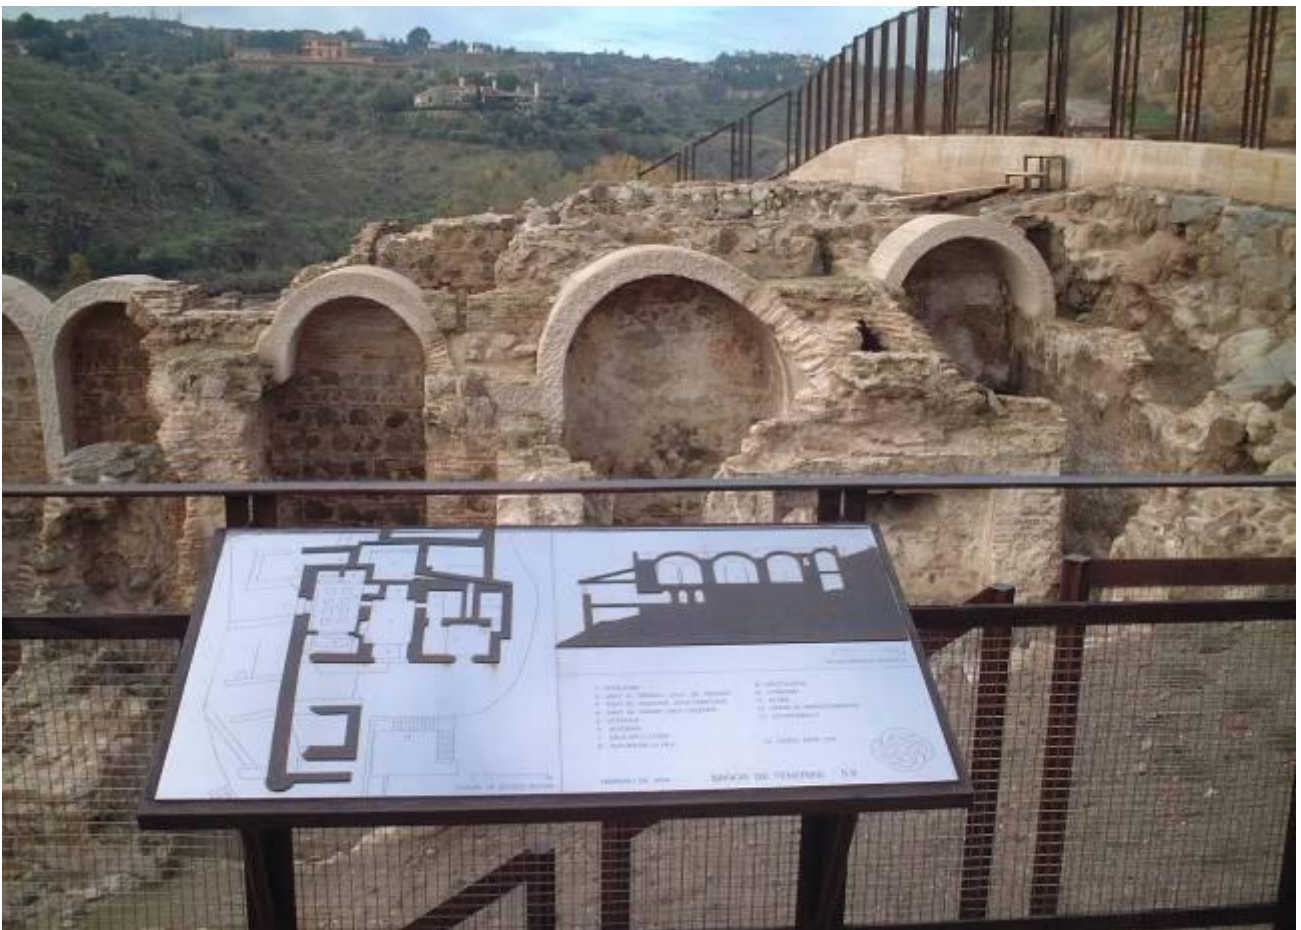
En este otro caso el hormigón de cal se utiliza para reconstruir bóvedas desaparecidas como el método constructivo más conservacionista, ya que se deja hasta el mínimo resto de fábrica de ladrillo existente integrado en la reconstrucción.

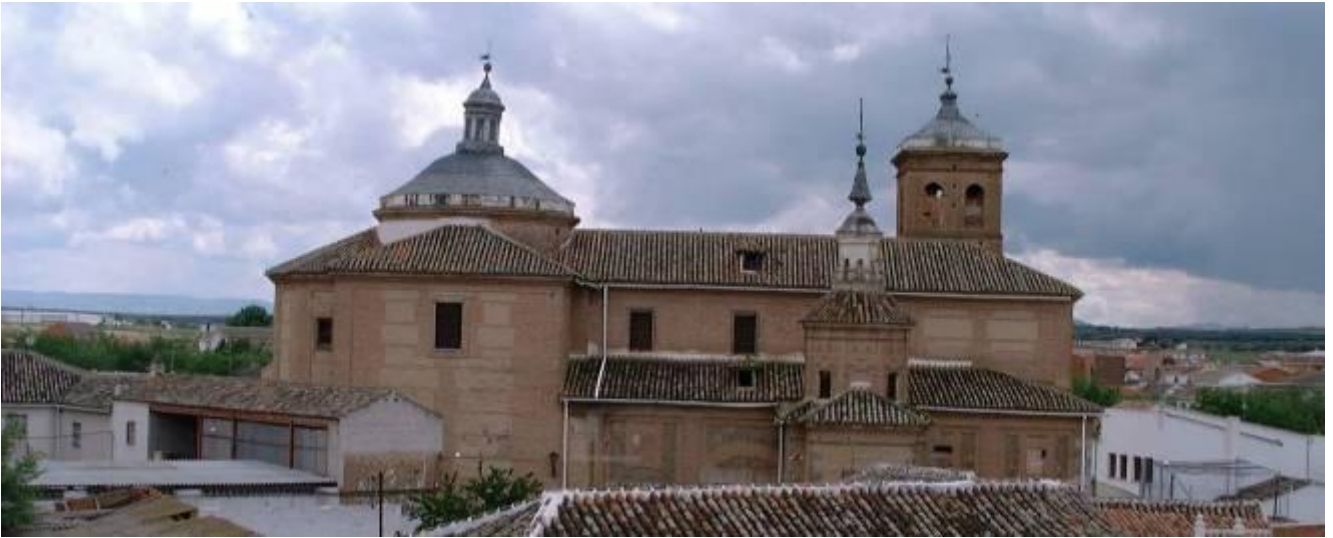
Cúpula de la iglesia parroquial de Polán (Toledo)

El hormigón armado, muy denostado en ciertos círculos “puristas” por ser un material ajeno a los tradicionales, permite en ocasiones (como ésta) realizar una consolidación de la linterna inclinada de esta cúpula sin alterar su perfil exterior, reforzando sólo localmente donde es estrictamente necesario.

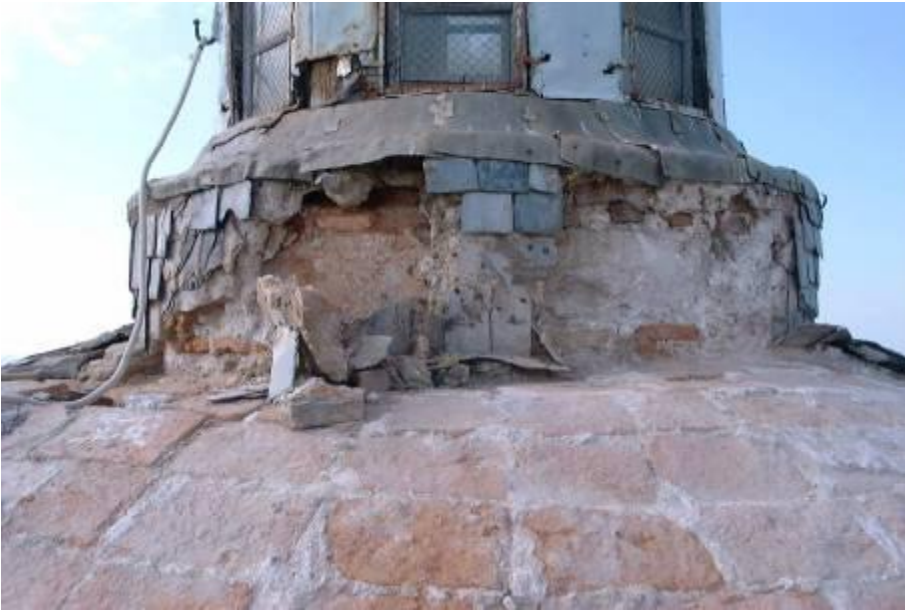
Estado del tambor del cupulín durante la restauración, al descubrir la fábrica deteriorada.

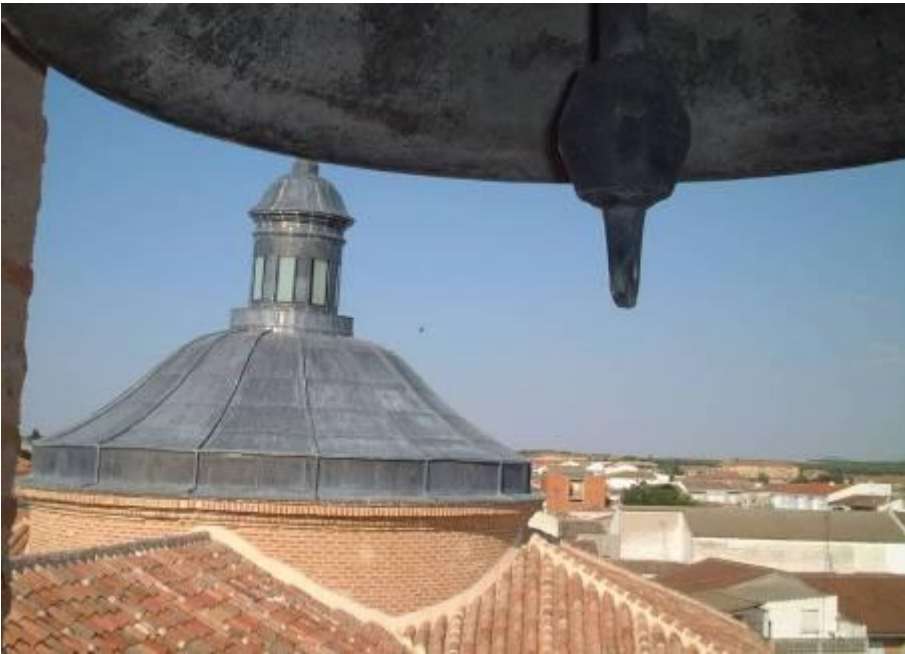
La cúpula tras la consolidación y la nueva cubierta de plomo.

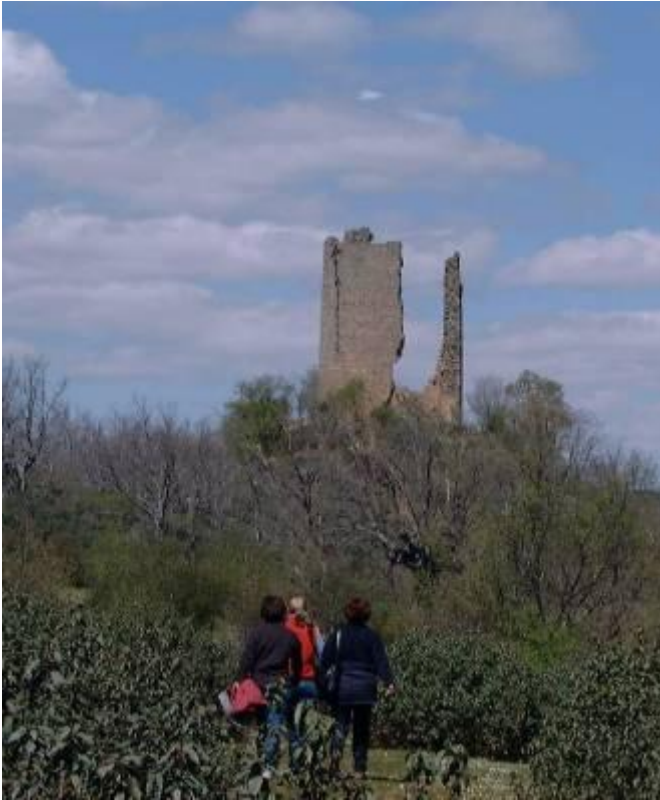
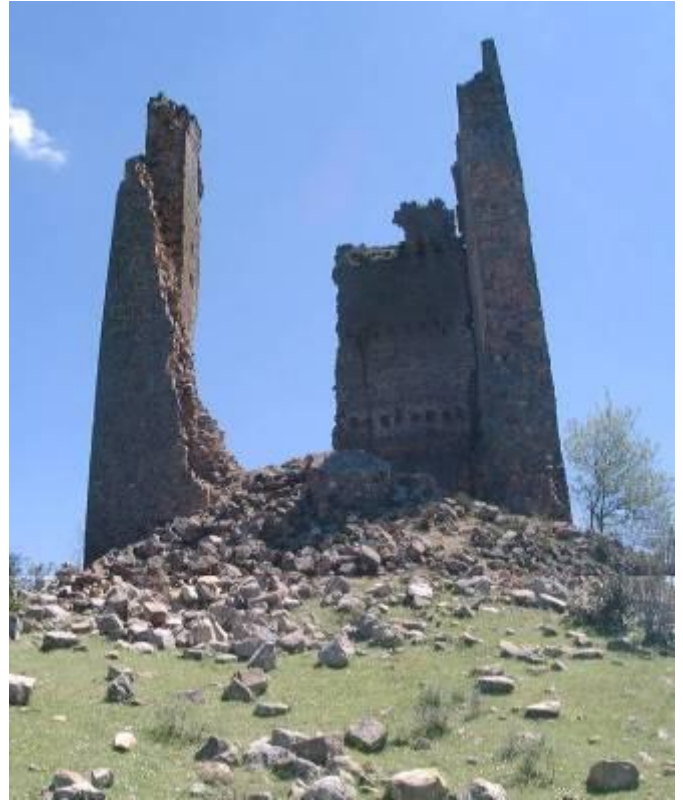
Castillo de Castrovido, Salas de los Infantes (Burgos)

El hormigón (blanco) armado permite en este caso construir una estructura mínima que ancla, se apoya y arriostra las potentes fábricas medievales que quedan en pie o que se reconstruyen mediante una anastilosis del material caído. Al mismo tiempo esta nueva estructura recupera los antiguos niveles del interior del torreón y los hace accesibles hasta las almenas.

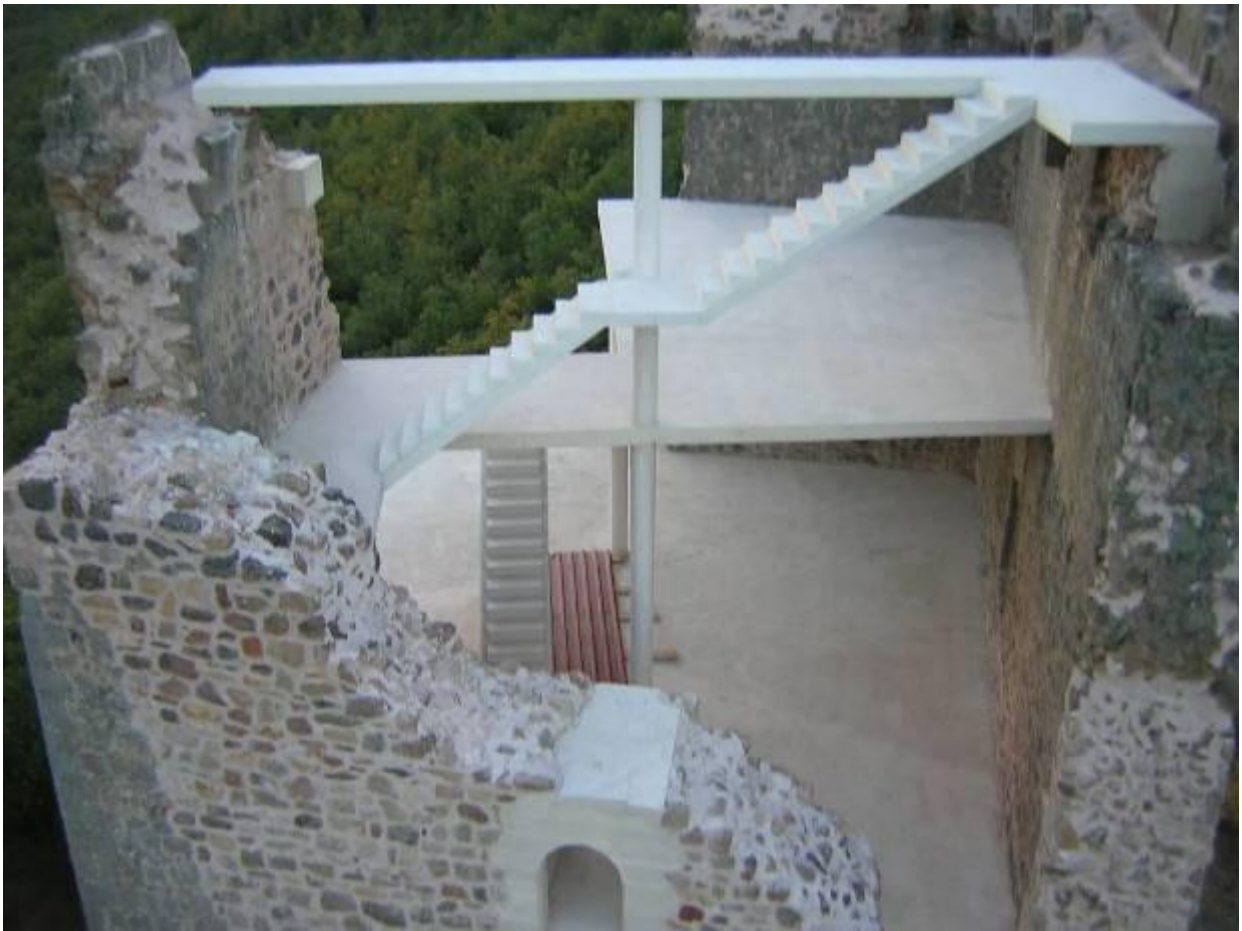
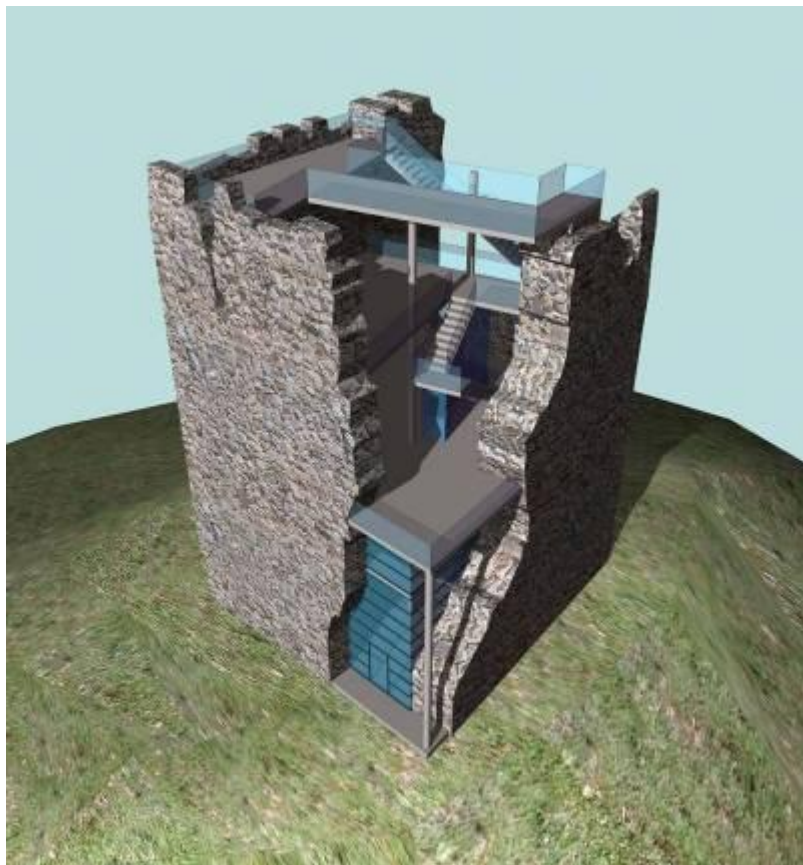
Recreación virtual del torreón restaurado y convertido en un espacio museográfico.

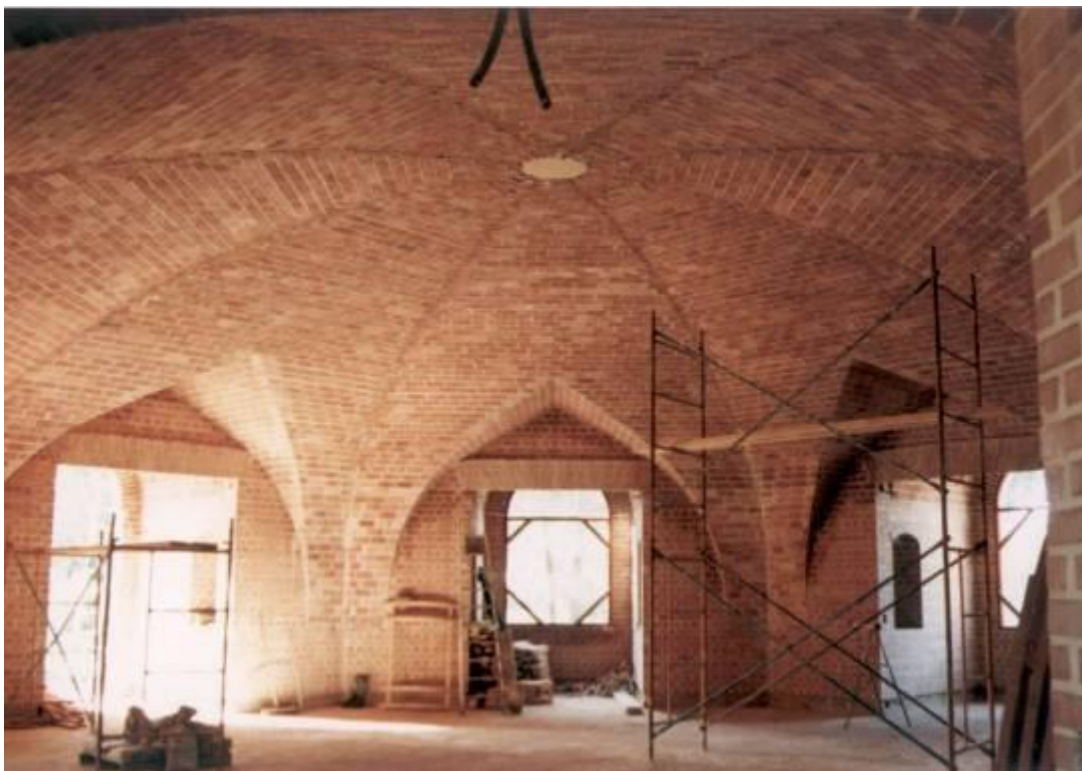
Bóveda en Arcos de la Frontera, Cádiz (reproducción de la cripta del Palacio de Carlos V en la Alhambra)

Aunque el original es de piedra, este material (rasilla vista) sirve para reproducir el sistema constructivo tradicional de las bóvedas tabicadas al construir ésta de 14 metros de diámetro.

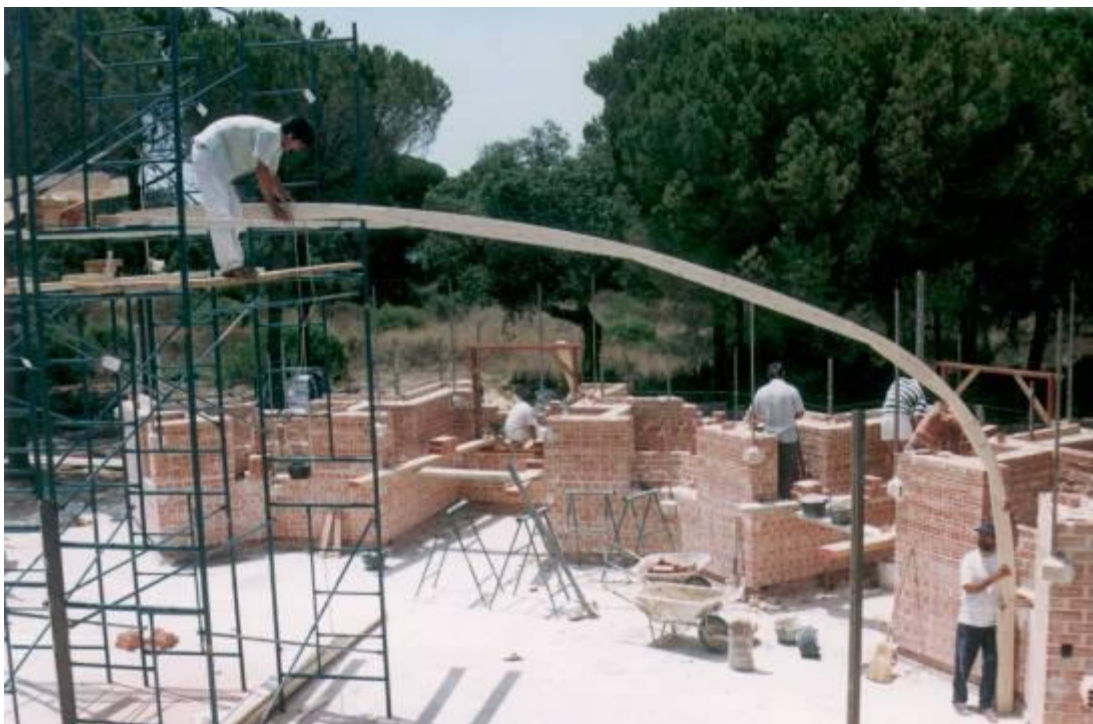
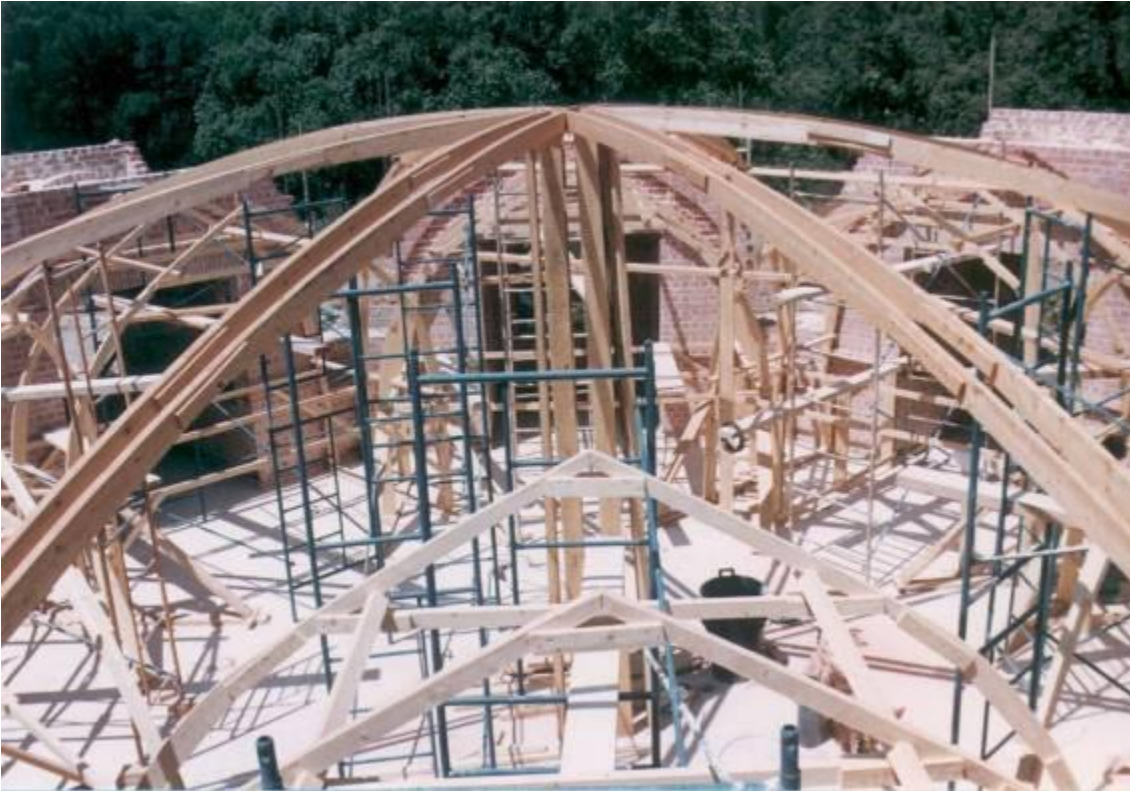
Las piezas de madera, más que cimbras, son sencillamente directrices en el espacio para el trazado geométrico de la bóveda.

La rigidez de los lunetos (y de los gruesos muros de encofrado perdido de ladrillo con relleno interior de tierra del lugar) permite ir levantando la primera capa de rasilla recibida con yeso sin apuntalamientos a 7 metros altura sobre el suelo.

Dos capas posteriores adicionales de ladrillo que se cruzan con la anterior, esta vez recibidos con mortero de cal, constituirán el grueso definitivo.

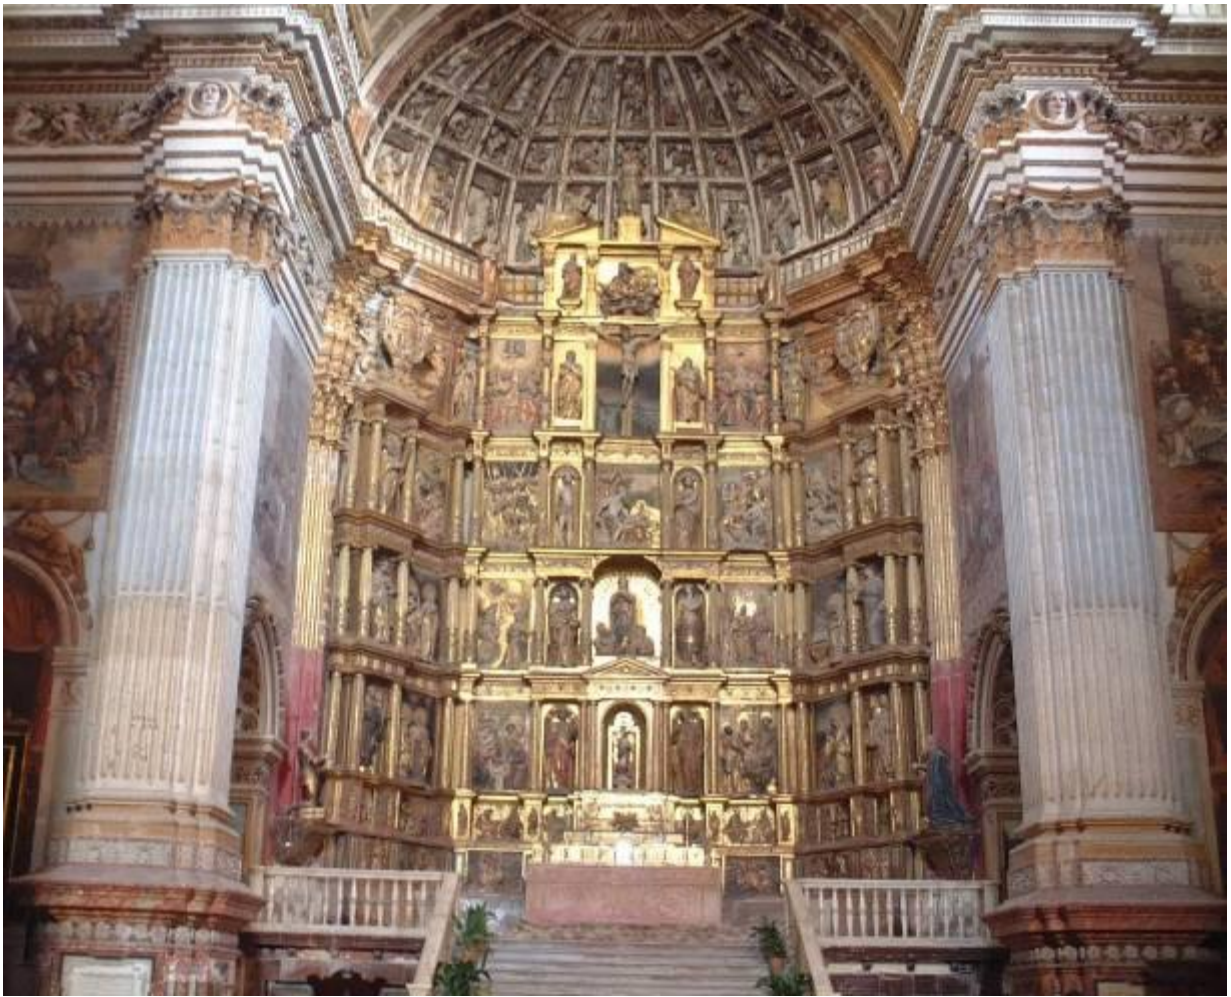
Monasterio de San Jerónimo de Granada. Cámara bufa perimetral en el subsuelo.

El ladrillo sirve ahora para realizar bóvedas verticales de contención del terreno y semi-arcos, a modo de arbotantes contra la cimentación del edificio, que generan una cámara para ventilar las fábricas llenas de humedad.

El ladrillo permite, además de su manejabilidad, que las bóvedas verticales sean permeables al paso del agua que presione el trasdós.

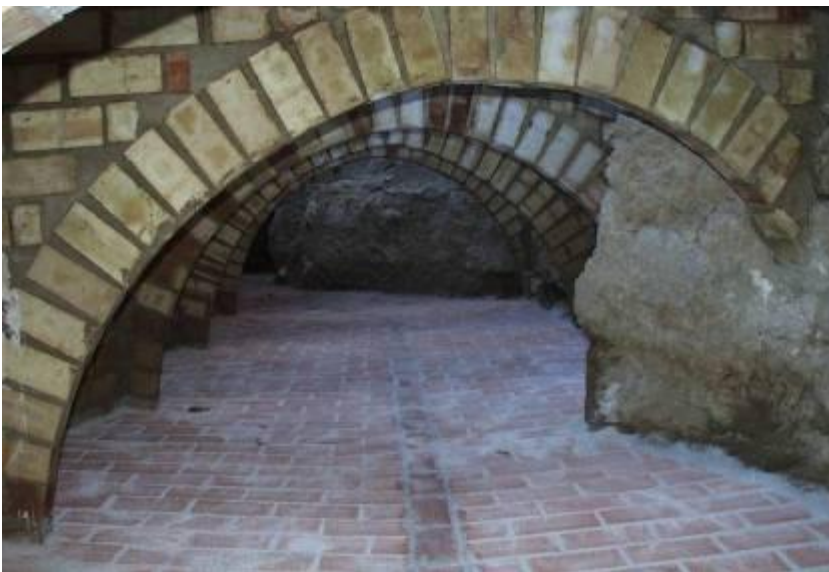
También el ladrillo se utiliza para formar la solera base y la canal sobre la que ha de discurrir el agua que entre en la cámara. Ni si quiera se recibe, estando en contacto con el terreno y mejorando también la evaporación a través del mismo.

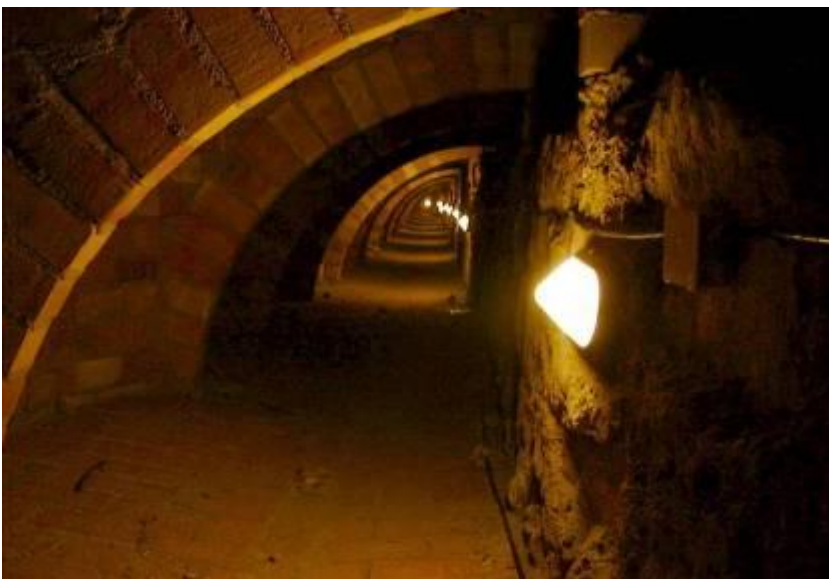
Desde la cámara se puede recorrer todo el perímetro de la cimentación del templo. Perforaciones a las criptas interiores así como rejillas de ventilación a la calle, justo encima, permiten una constante aireación y que el terreno pierda su humedad natural que, sobre todo en invierno, afloraba y se condensaba en el interior del templo a través del pavimento de mármol.

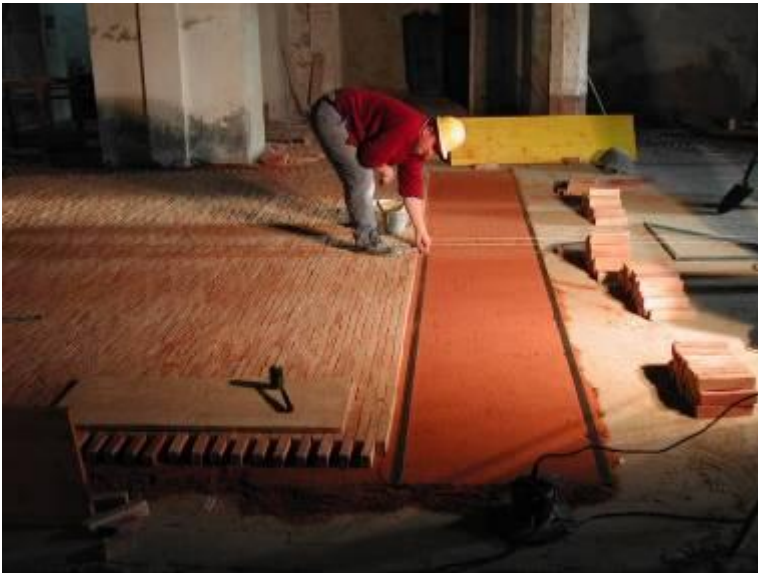
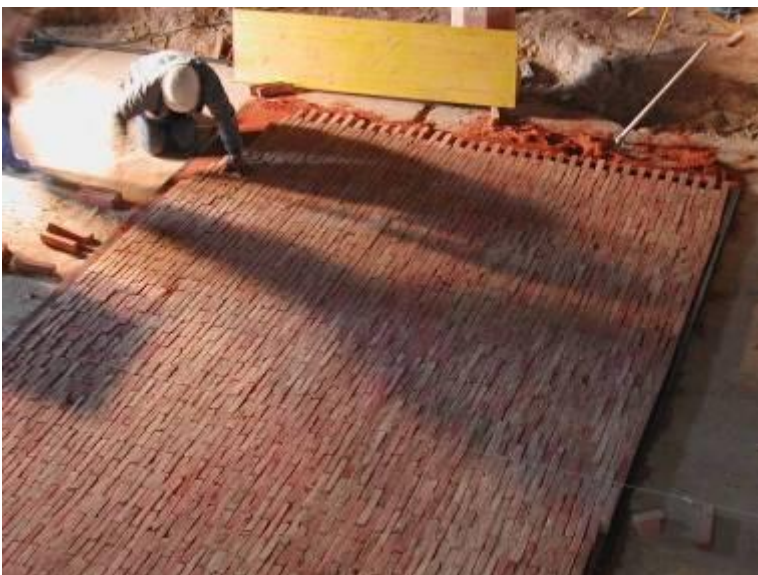
Iglesia de San Sebastián de Requena, Valencia.

En este caso el ladrillo se utiliza como un adoquín cerámico, realizando un pavimento de tiras de ladrillo colocado en seco sin recibir (se receba con arena para acuñarlo y fijarlo), de modo que queda un pavimento totalmente transpirable y que se adapta a los desniveles que tenía el interior de este suelo excavado en roca.

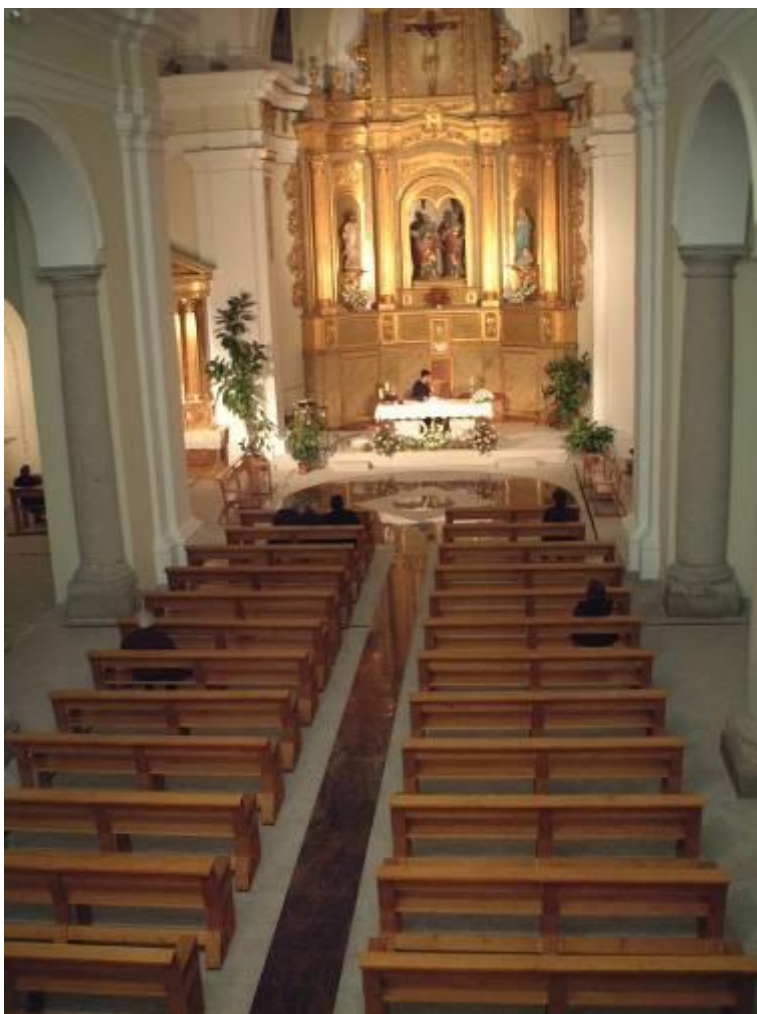
Pavimento interior de la iglesia parroquial de Polán (Toledo)

El pavimento existente (no era el original) eran baldosas hidráulicas totalmente sueltas y levantadas por la humedad, al estar colocado directamente sobre el terreno.

En la rehabilitación del interior se proyecta un nuevo pavimento de granito colocado sobre una solera de hormigón con calefacción mediante tubos de agua para suelo radiante.

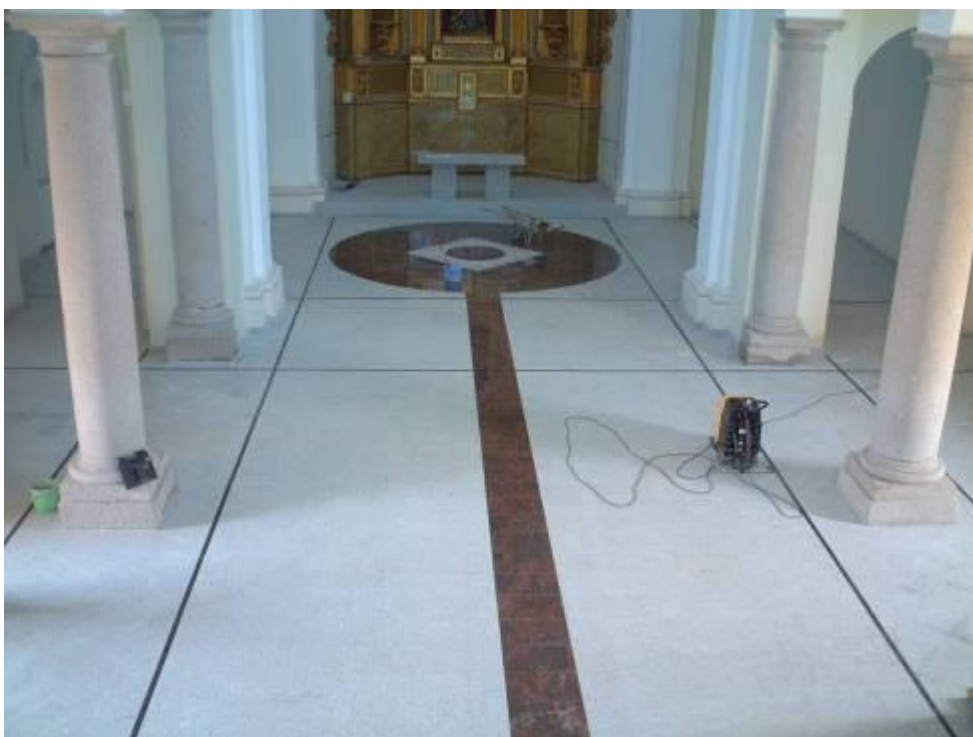
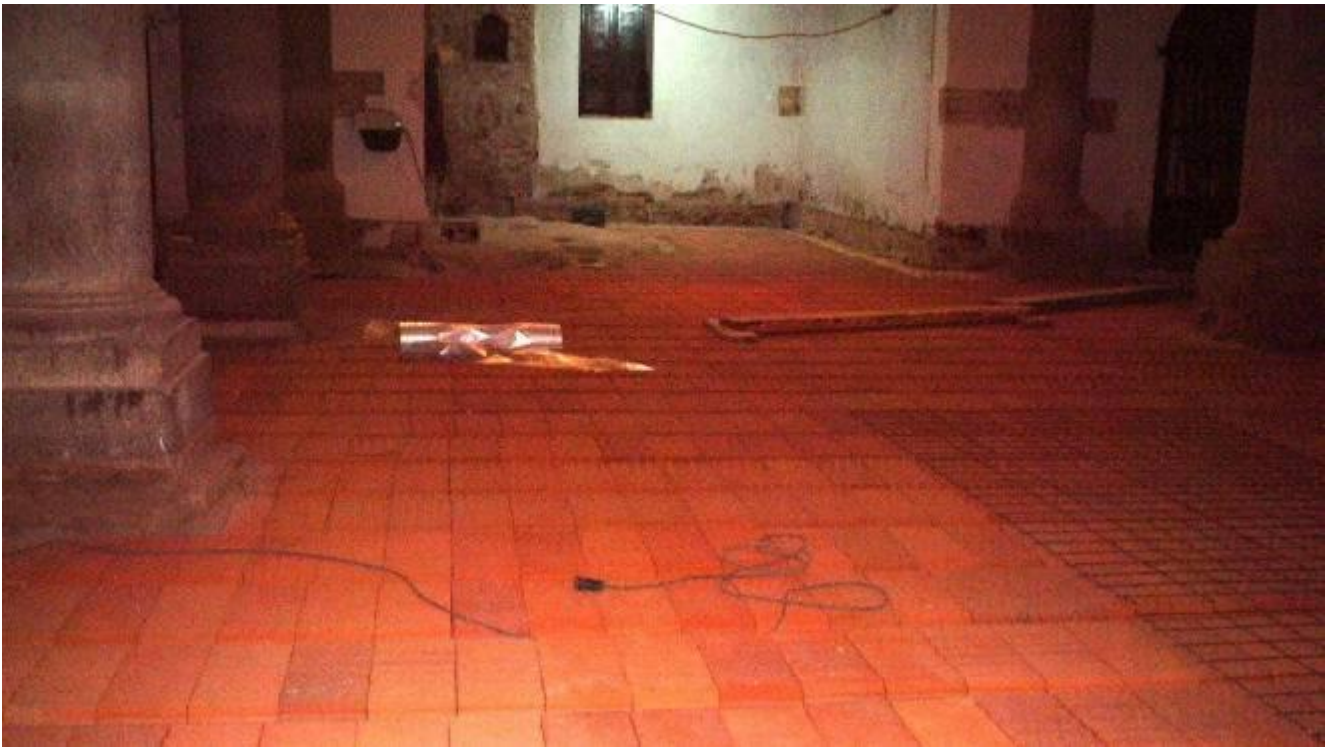
Para permitir la evaporación de la humedad del subsuelo se realiza una solera ventilada con bovedillas cerámicas bajo la losa de hormigón del nuevo pavimento.

Todas las bovedillas están alineadas (colocadas boca abajo) y en contacto directo con el terreno (en este caso con enterramientos muy superficiales), ventilándose después al exterior en dos fachadas opuestas de forma pasiva, por la diferencia de soleamiento.

Sobre las bovedillas se coloca un plástico y después armadura de solera, calefacción y pavimento.
