INTERVENCIONES EN ESTRUCTURAS DE EDIFICIOS HISTÓRICOS

Francisco Jurado Jiménez, arquitecto, Univ. Politécnica de Madrid
e-mail: francisco.jurado@upm.es

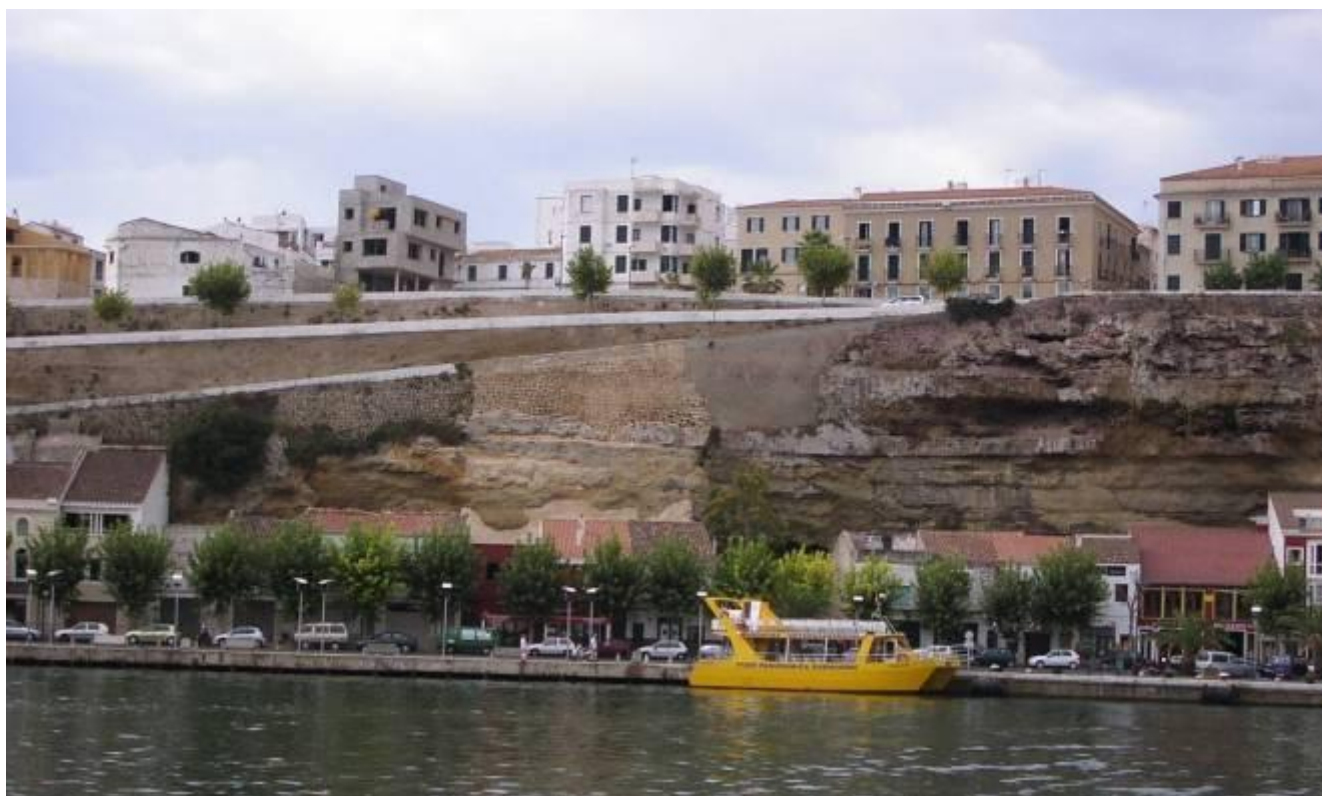
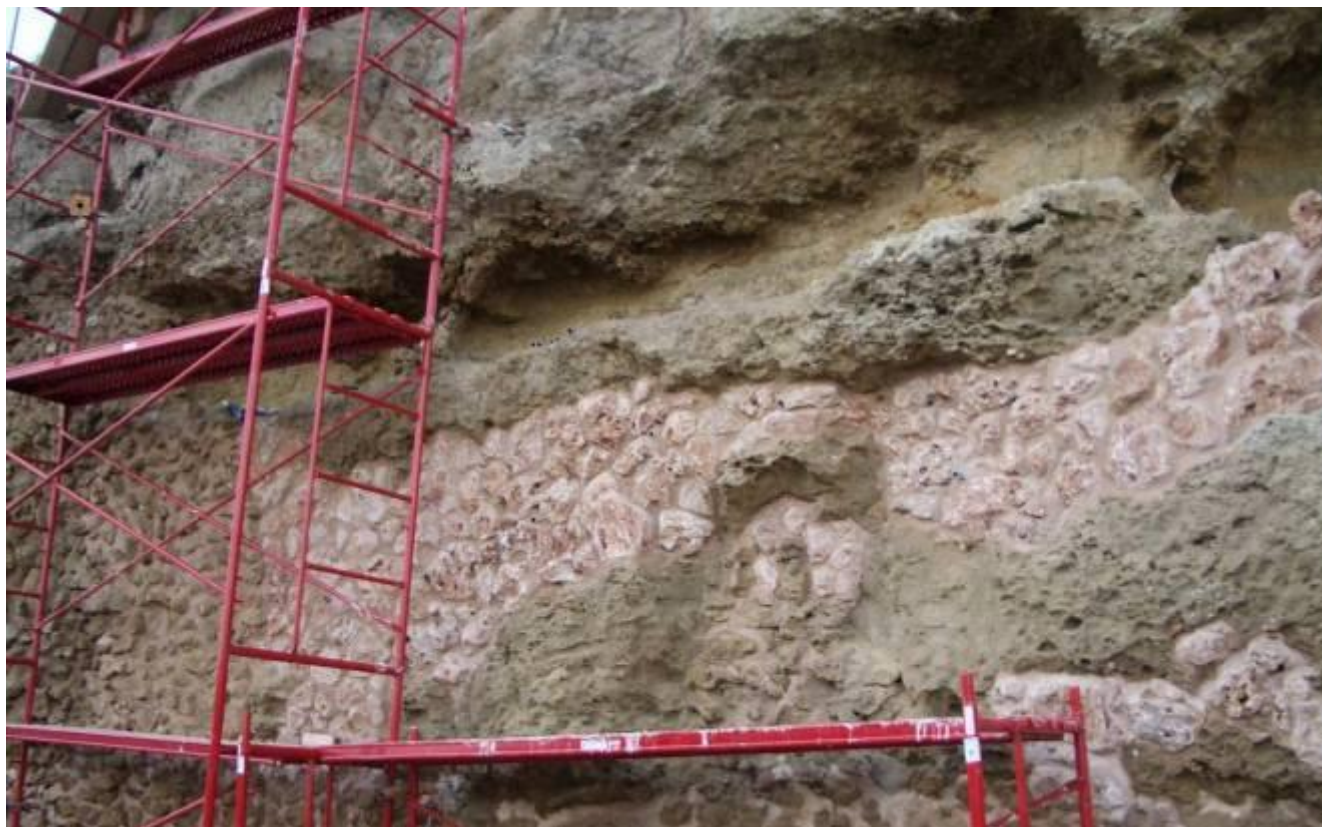
La mampostería de piedra es “más blanda” que los salientes rocosos socavados, y se utiliza para consolidar oquedades y para confinar cantiles deleznales.

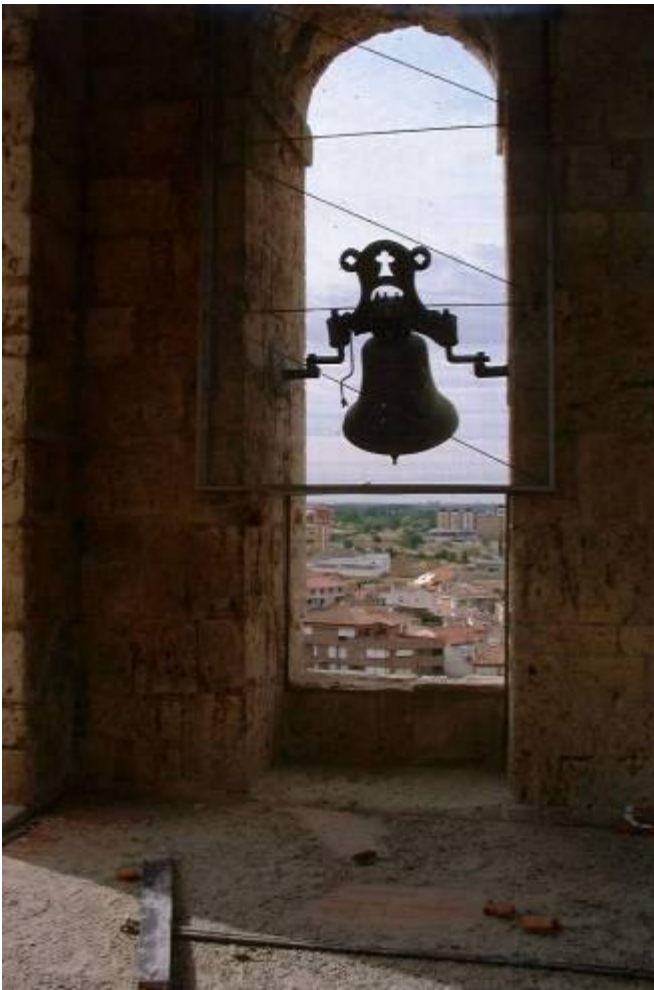
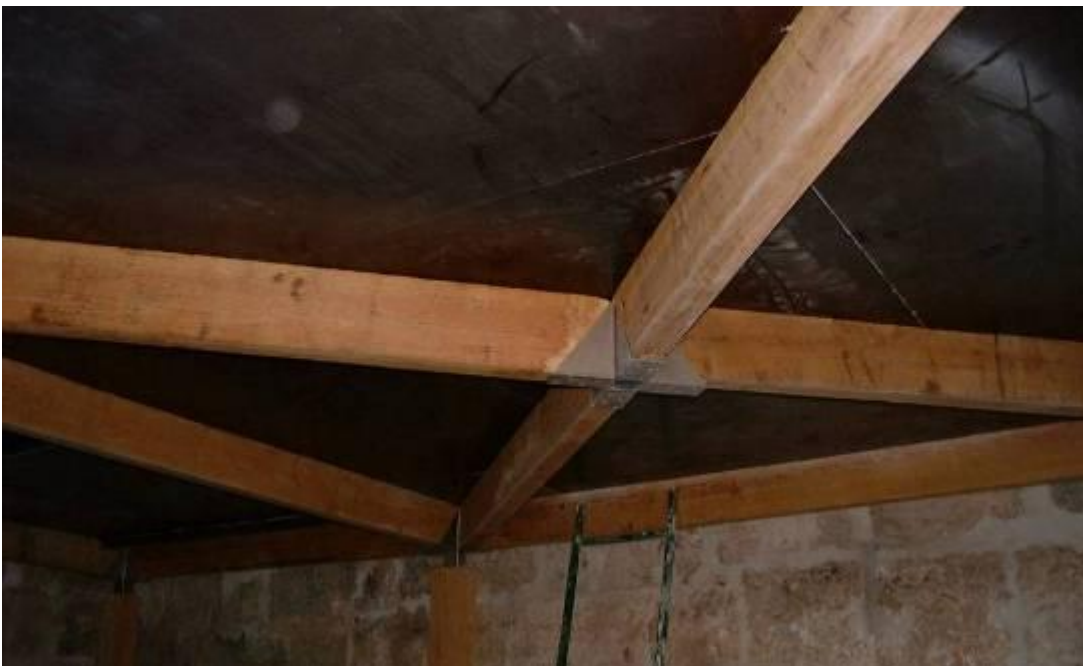
Forjado del campanario de la torre de la iglesia de Villamuriel del Cerrato, Palencia.

Nervios de madera, reproduciendo la proyección de las bóvedas góticas inferiores, formando la estructura portante junto con tableros fenólicos. Sobre ellos directamente un pavimento de ladrillo en seco.

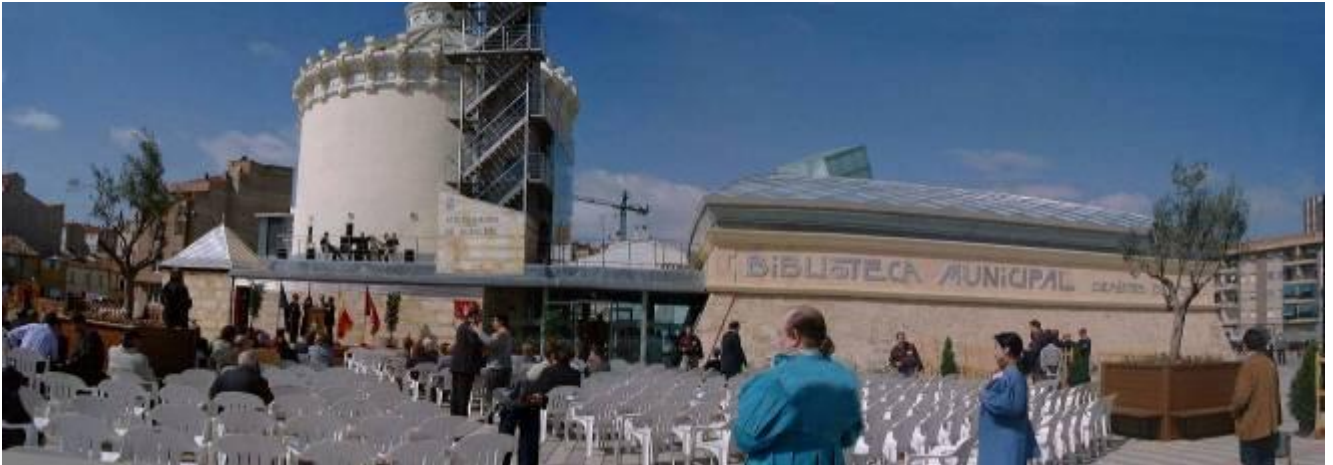
Biblioteca central de Albacete en los Depósitos del Sol.

Los antiguos depósitos de agua se rehabilitan para biblioteca municipal y espacios anejos..

En el gran depósito cuadrado (20x20 m convertido en sala de estudio) se dispone una estructura de madera aserrada y tablero fenólico, con aluminio por el exterior.

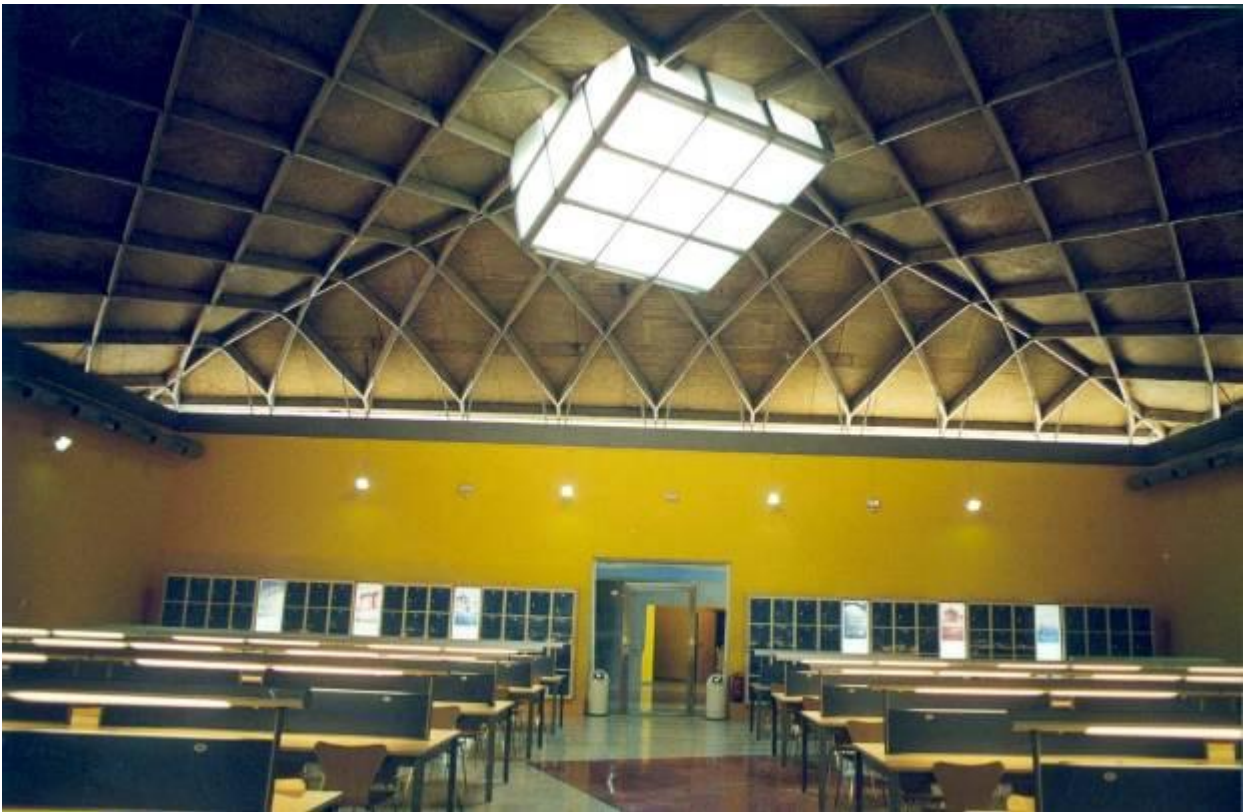
La madera constituye una estructura mínima para cubrir y definir un volumen adicional en este espacio.

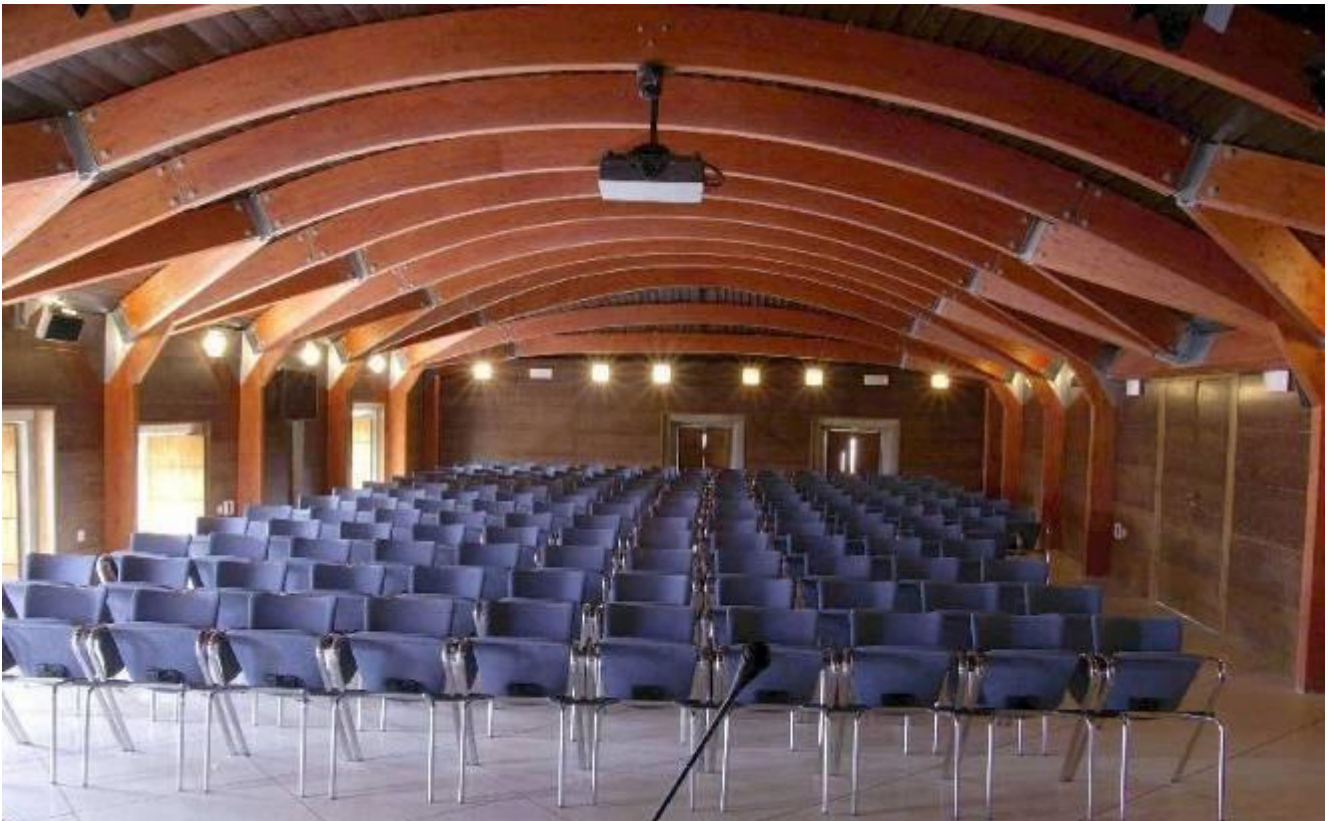
Aparte de la excelente calidad formal (que mereció la concesión del Premio al Diseño de Construcción en Madera de Extremadura) la madera se mostró como un material con unas excelentes cualidades de acondicionamiento acústico.

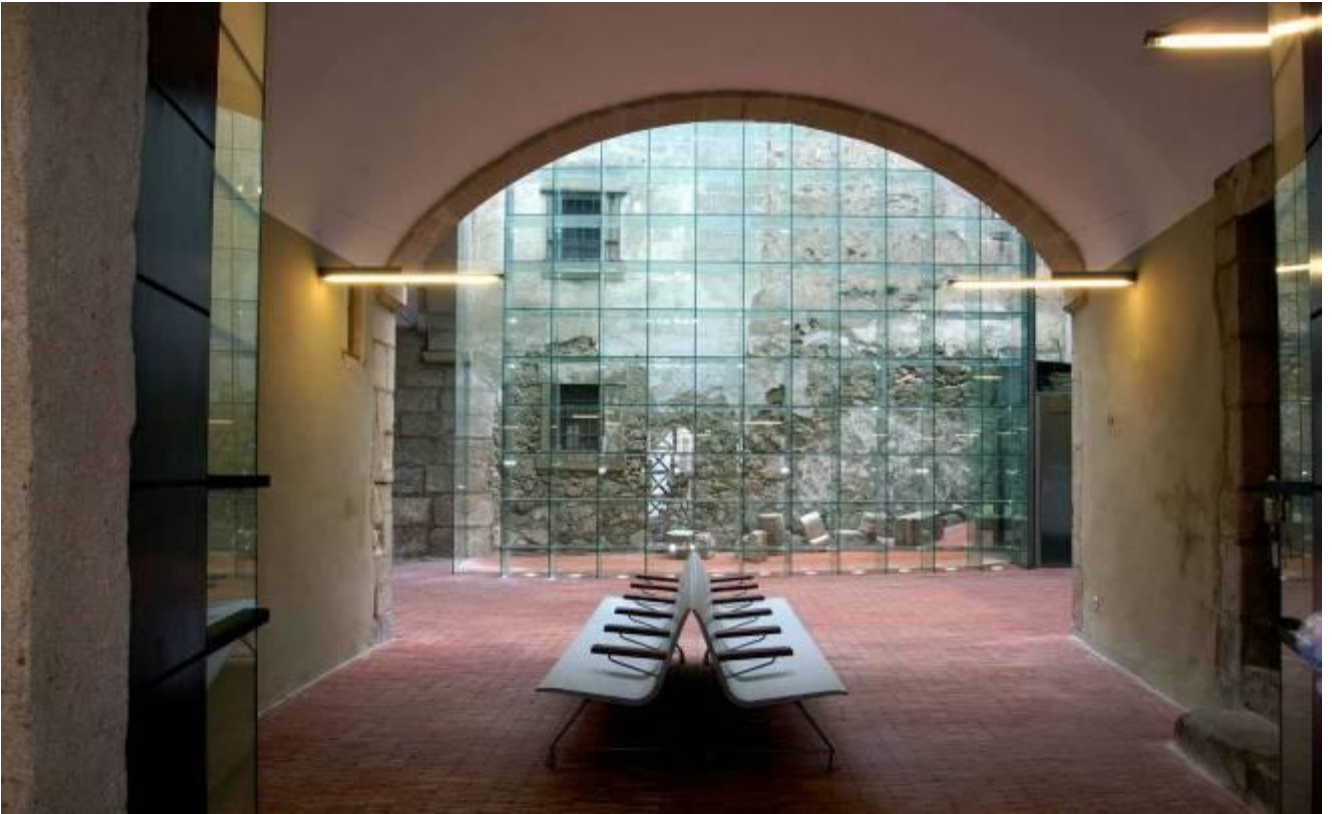
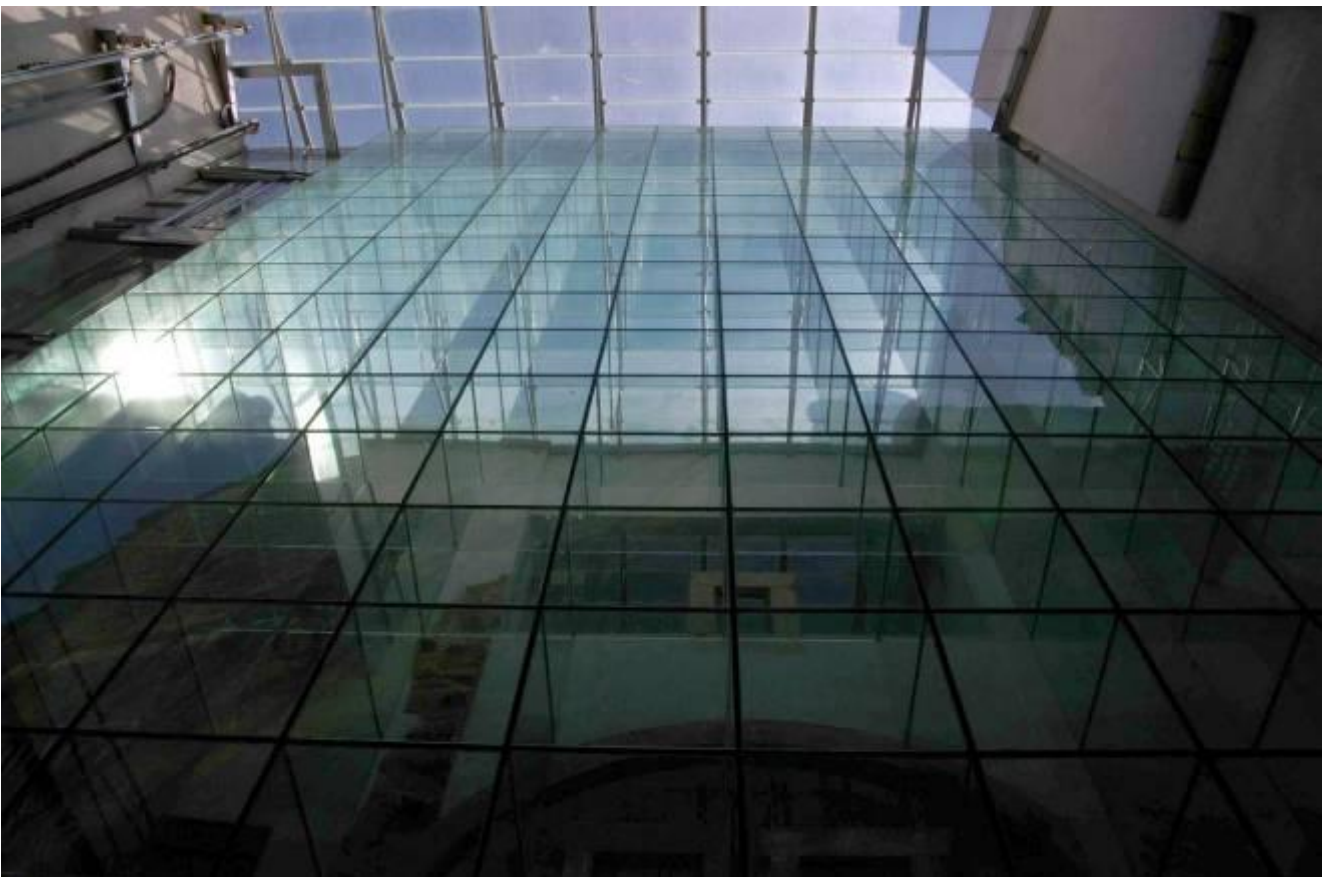
En el mismo palacio de Trujillo se utilizan piezas de vidrio unidas con silicona para levantar una pared “estructural” de 13 metros de altura que cierra el patio utilizado como lobby del centro.

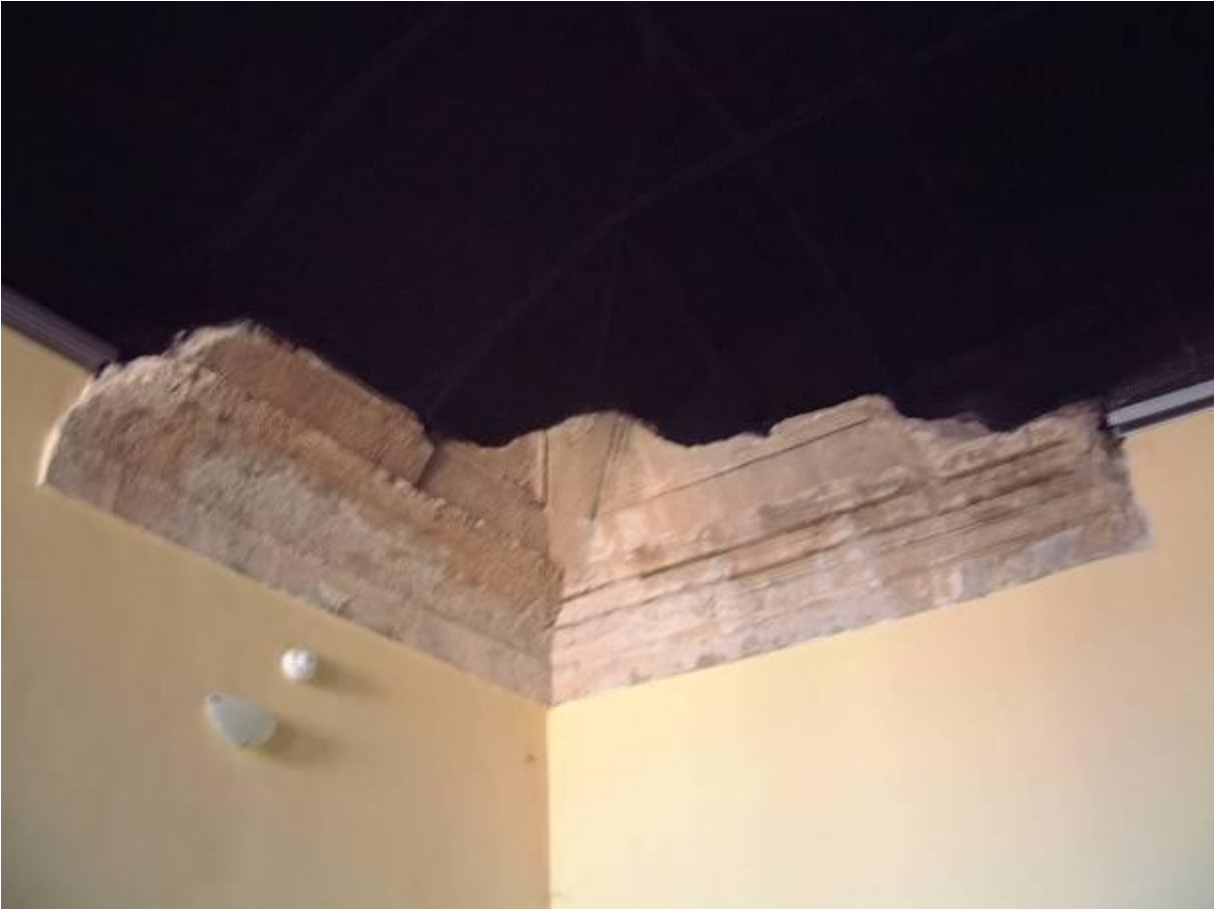
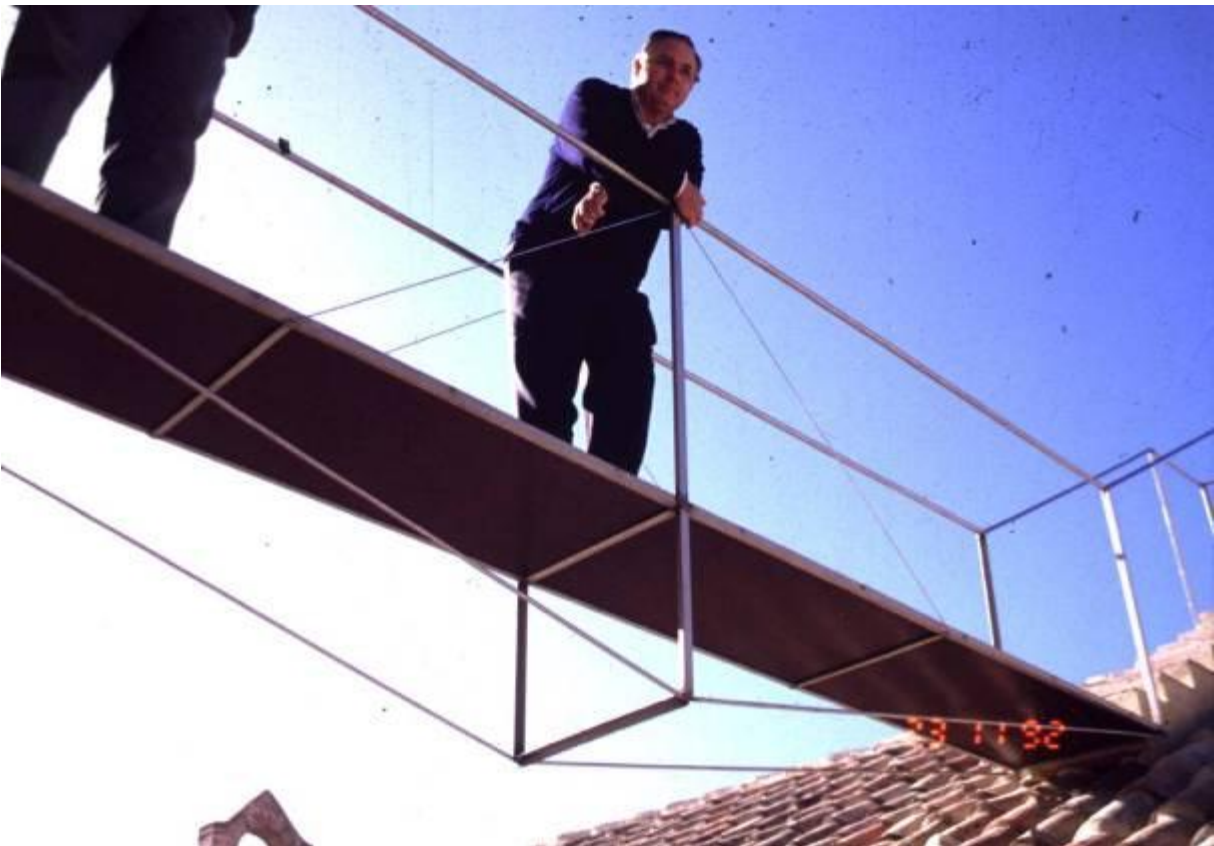
El acero inoxidable sirve también para hacer junto con unos tableros fenólicos una mínima estructura a modo de puente entre la torre y la cubierta para posibilitar el acceso para mantenimiento.

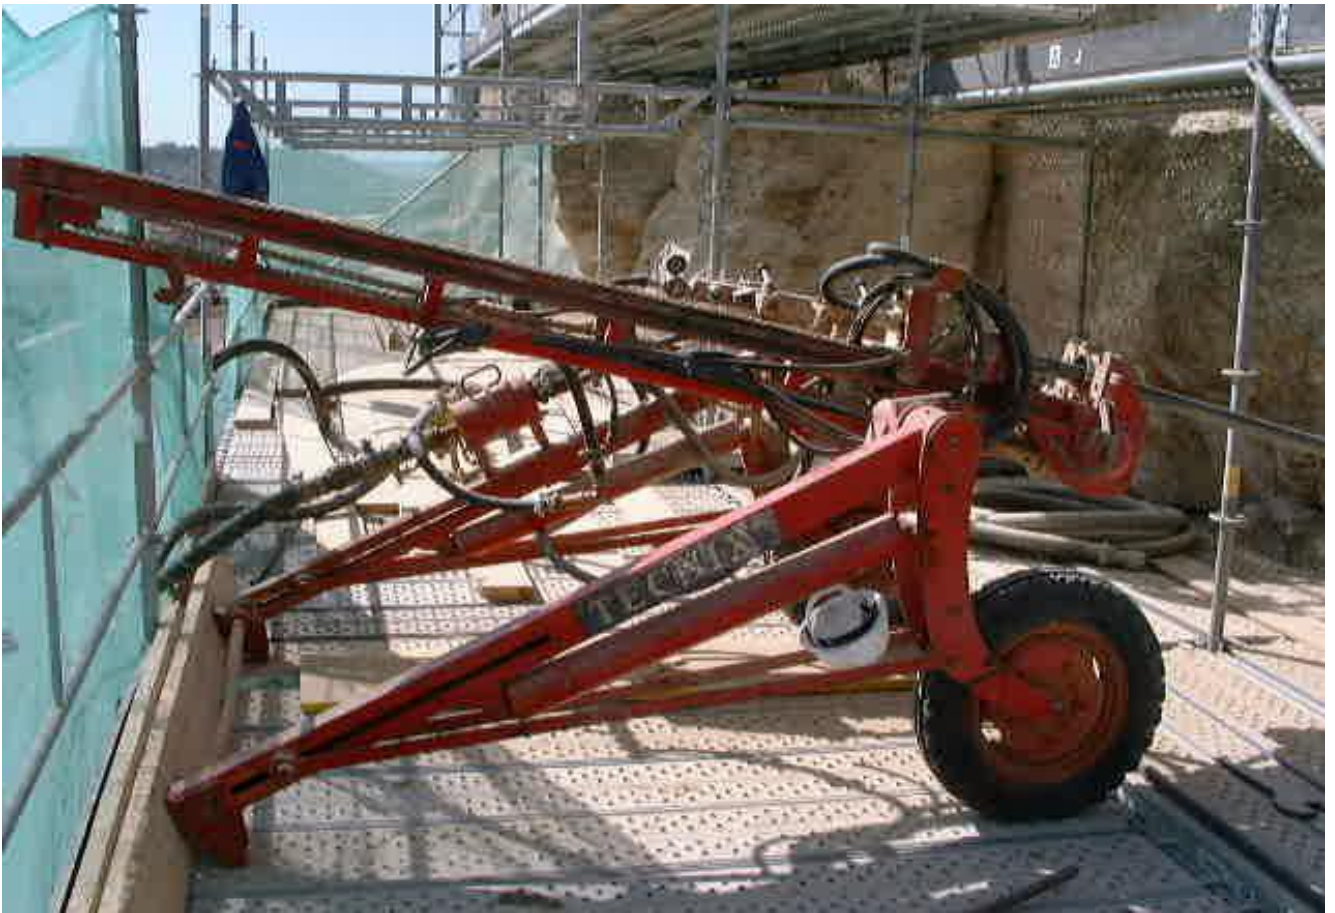
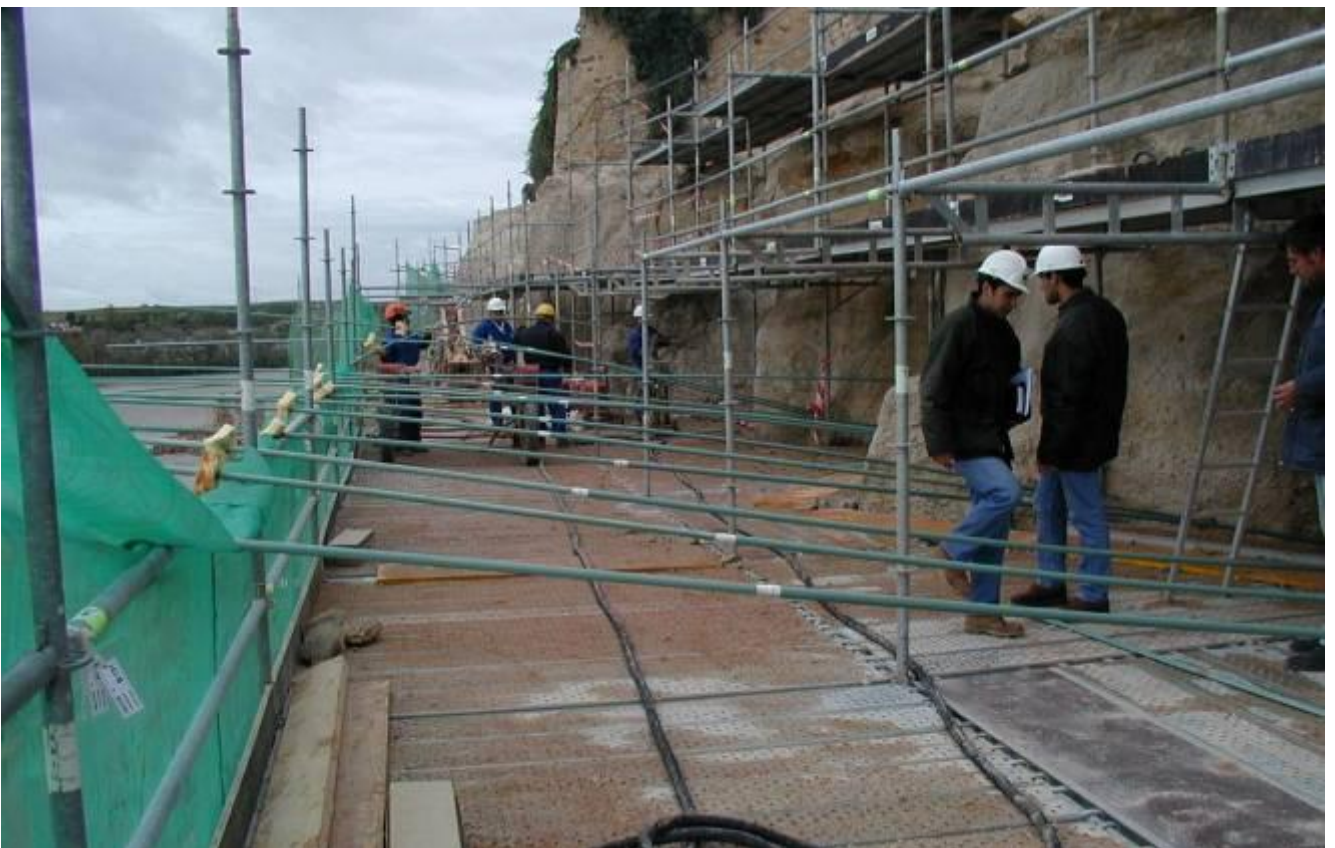
Fibras de vidrio y de carbono (en los acantilados de Mahón) para anclar de modo invisible acantilados pétreos asegurando cualquier cuña de deslizamiento posible.

Las fibras, inalterables por las sales existentes en el agua filtrada del saneamiento, permiten realizar lo que hemos llamado restauración geológica de acantilados urbanos.

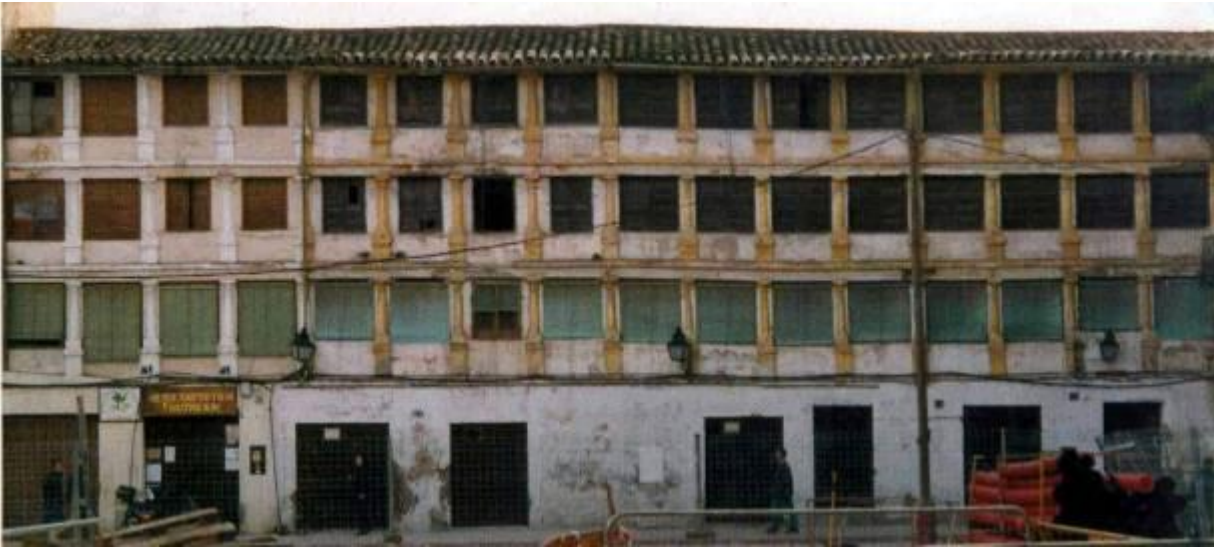
Edificio “Doña Jacinta” en la Plaza de la Corredera de Córdoba

Este último “material” ficticio quiere recordarnos que, en muchos casos, no es necesario intervenir.

La estructura de este edificio, el más antiguo de la plaza mayor de Córdoba, estaba desahuciada dado que, los elementos portantes de su fachada, sus columnas, están hechas de una caliza que rompe a 80 kg/cm².

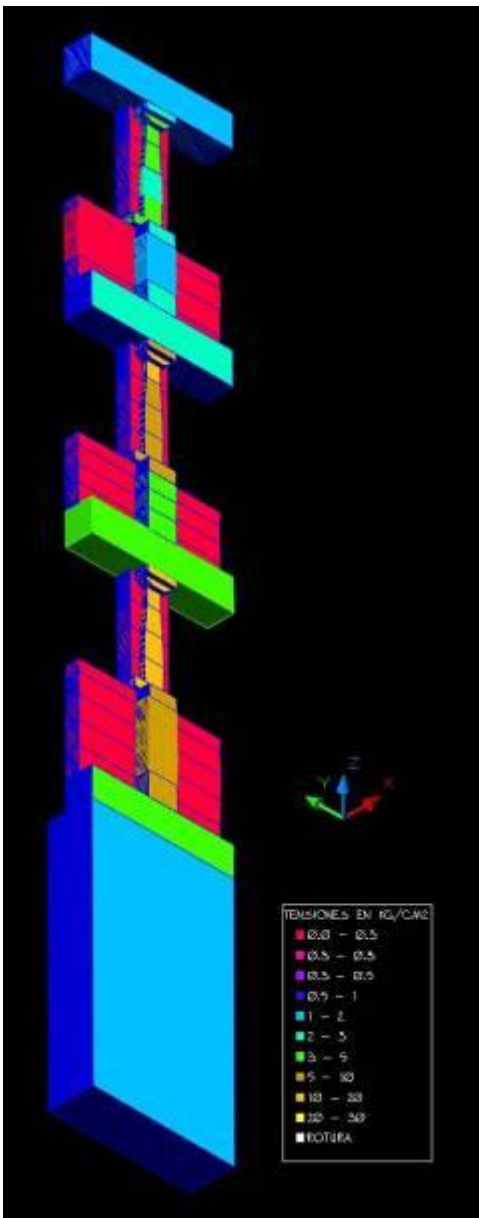
Un análisis de cuáles son las tensiones máximas que han de resistir nos proporciona 20 kg/cm², por lo que la reserva de resistencia está por encima de los márgenes de seguridad habituales o normativos.

Una estructura que sólo necesitaba ser “entendida” para que pueda seguir funcionando
