ABRIL 1999

# ESTUDIO DEL COMPORTAMIENTO ESTRUCTURAL DE LA ERMITA DE NUESTRA SEÑORA DE LOS ÁNGELES EN LA JANA. CASTELLÓN.

## ANTECEDENTES

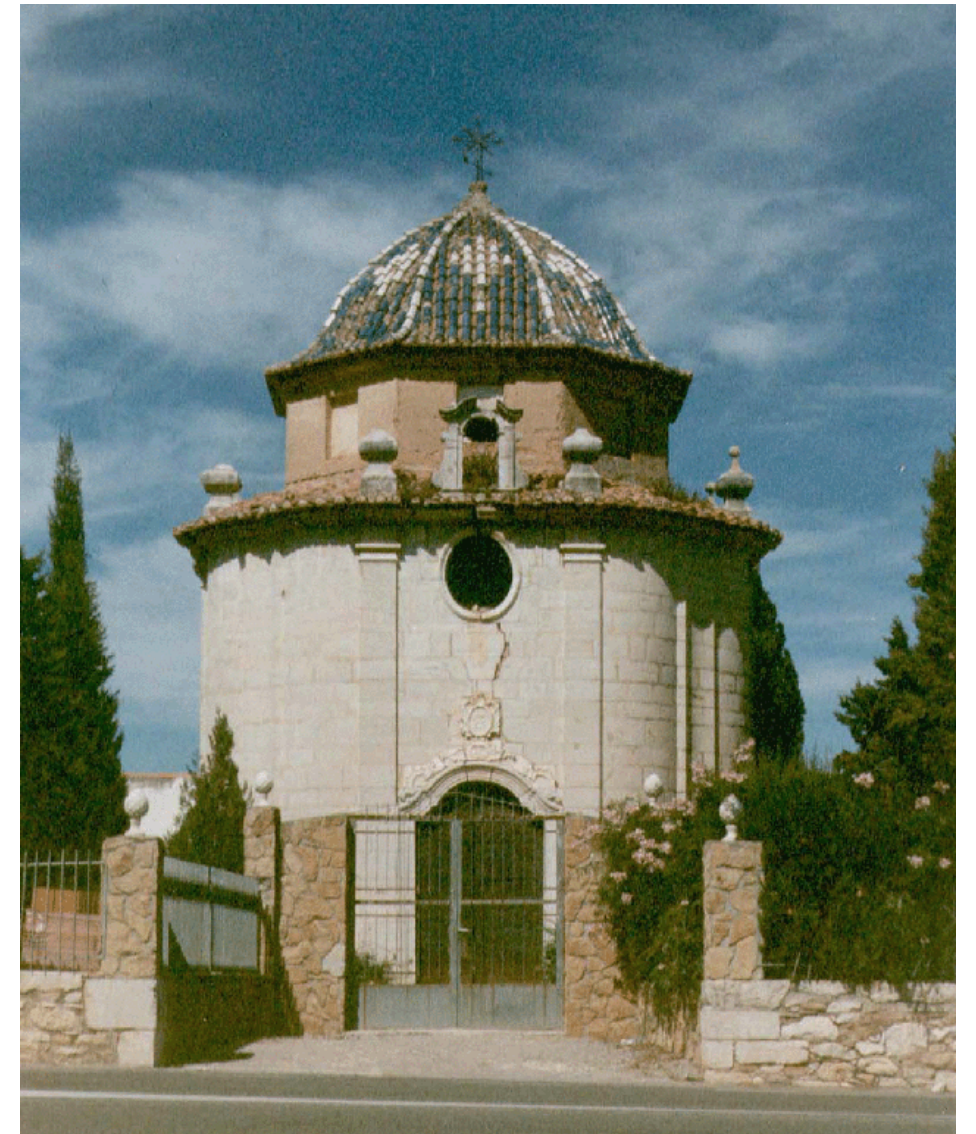
A partir de los croquis de levantamiento planimétrico y trazado regulador de la planta de la capilla, que se incluyen en dicha publicación, se ha realizado la definición geométrica que se representa en el plano 1, la cual se ha tomado como base en los análisis y cálculos efectuados.

Visitando el edificio se observan una serie de fisuras y grietas, de marcado carácter vertical, con mayor apertura en las cotas superiores y prácticamente inexistentes en la base junto al suelo. En el mismo plano 1 citado se reproducen algunas fotografías donde se aprecian estos daños.
