Torre del Espolón: de ruina a primer monumento recuperado en Lorca (Murcia)

Francisco Jurado Jiménez*

Arquitecto. Profesor de Estructuras en la E.T.S. de Arquitectura de la Universidad Politécnica de Madrid

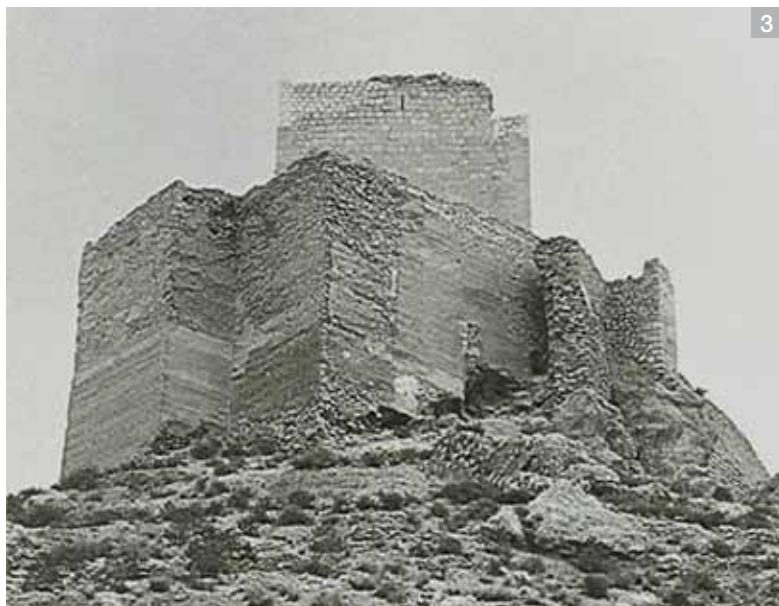
Lámina 3. Foto de Pedro A. San Martín Moro, 1971.

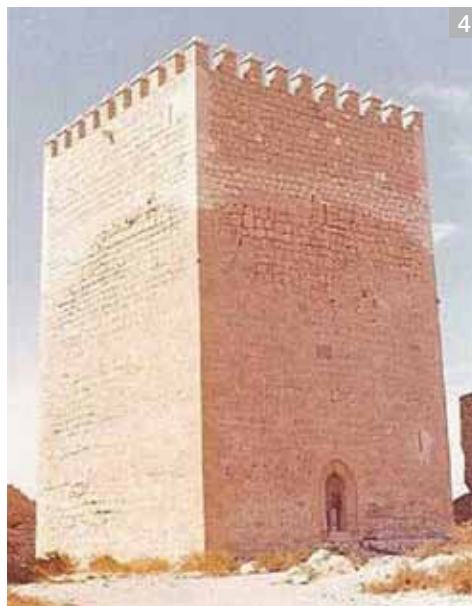
La parte más polémica de la obra fue la reconstrucción de las almenas que, al parecer, nunca existieron, sino que, basándose en una reinterpretación historicista de las almenas que se encuentra en el Porche de San Antonio (almenas que también alteró en número y forma) las utiliza como modelo para coronar esta torre, cambiando entonces el perfil tradicional que se apreciaba desde la lejanía en las últimas décadas (Lám. 4).

Lámina 4. Foto de Pedro A. San Martín Moro tras su restauración en 1972.

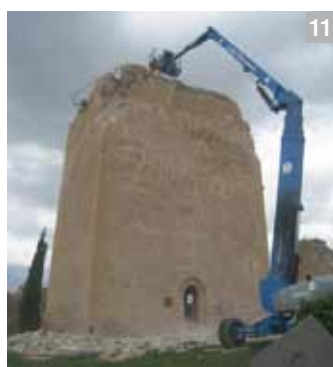
Lámina 11. Con una grúa móvil se empezó a eliminar el material suelto de toda la cubierta, mientras se acopiaban los sillares de piedra.

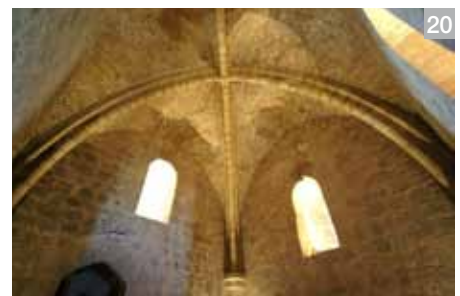
En el caso en los que existe desplazamiento entre dovelas, se comprueba que, la compresión media de contacto es admisible para la piedra caliza con la que están hechas (Lám. 17-20, Fig. 6 y 7).

Figura 6. Cálculos gráficos realizados para comprobar la tensión de compresión a través de las dovelas acuñaadas tras macizar la zona superior.

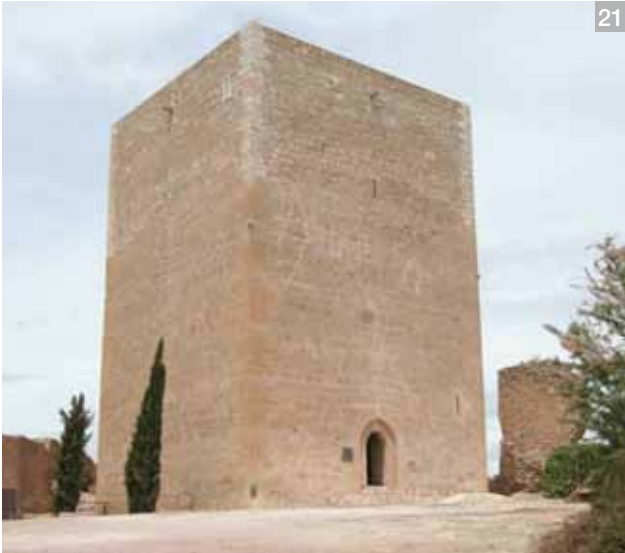
21

Después de inyectar cal, reponer muros, restaurar bóvedas y macizar el nivel de la terraza superior, hoy podemos decir sin equivocarnos que la torre del Espolón es más auténtica que antes del terremoto (Lám. 21-23).

Lámina 21. Fotografía reciente de Carmen Martínez Ríos.

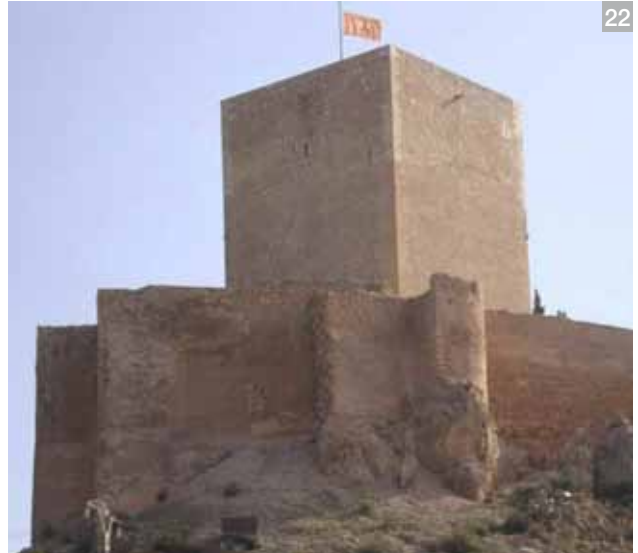
22

Lámina 22. Fotografía reciente de Alejandro Poveda.

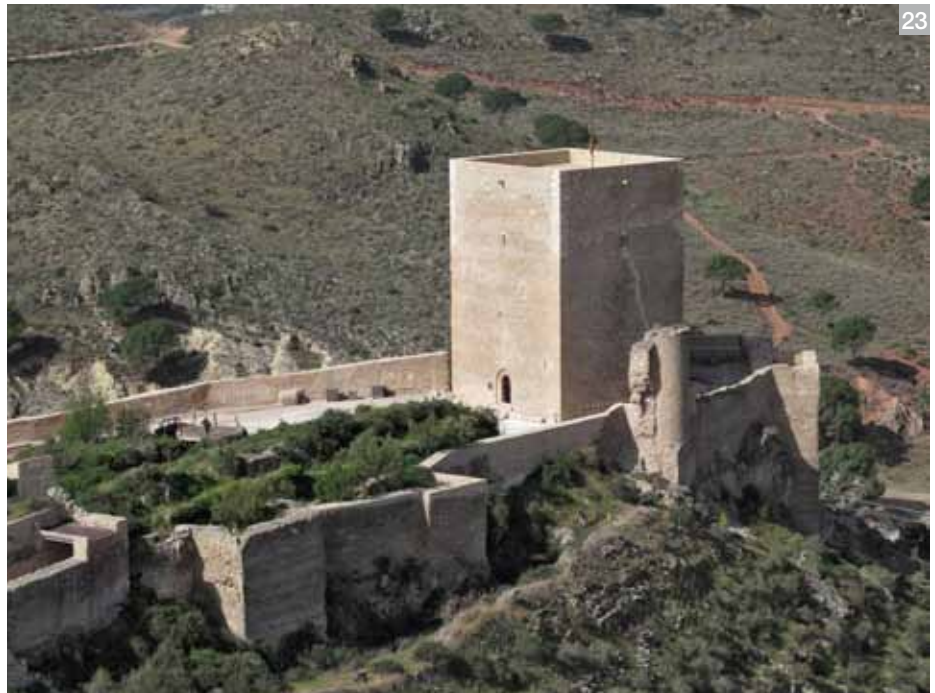
23

Lámina 23. Fotografía aérea reciente al terminar las obras.
