## OBISPADO DE CÓRDOBA

### INFORME TÉCNICO AMPLIADO SOBRE REPARACIÓN DE LOS SOPORTES DE LA IGLESIA DE LA ASUNCIÓN DE PRIEGO

D. Francisco Jurado Jiménez, arquitecto superior, colegiado en Madrid con el nº 4.322, a los efectos oportunos

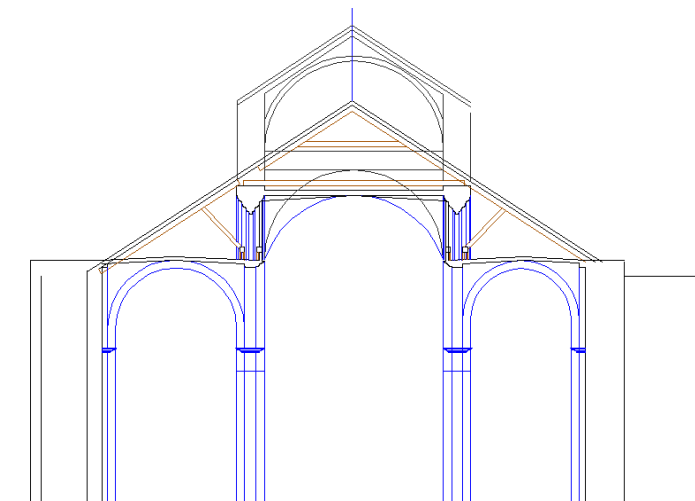
Utilizando como referencia el mencionado estudio de INGESA, estamos totalmente de acuerdo en que es necesario realizar una adecuada planimetría de toda la iglesia, sin la cual, cualquier juicio sobre su estabilidad o comportamiento estructural no deja de ser una aproximación a la realidad en la medida en que la geometría manejada se aleje de la realidad.

En este sentido, las figuraciones de las criptas que repercuten en el solado de la nave central, achacadas en el estudio a la deficiencia de materiales, deberían ser comprobadas con la forma y disposición exacta de los espacios y los gruesos de muros y rellenos.
