RESTAURACIÓN DE LA CÚPULA, BÓVEDAS DEL CRUCERO Y CUBIERTAS DE LA IGLESIA DE SAN MIGUEL ARCÁNGEL EN CANET LO ROIG. CASTELLÓN.

Francisco Jurado Jiménez, arquitecto, Universidad Politécnica de Madrid
E-mail: fjurado@aq.upm.es

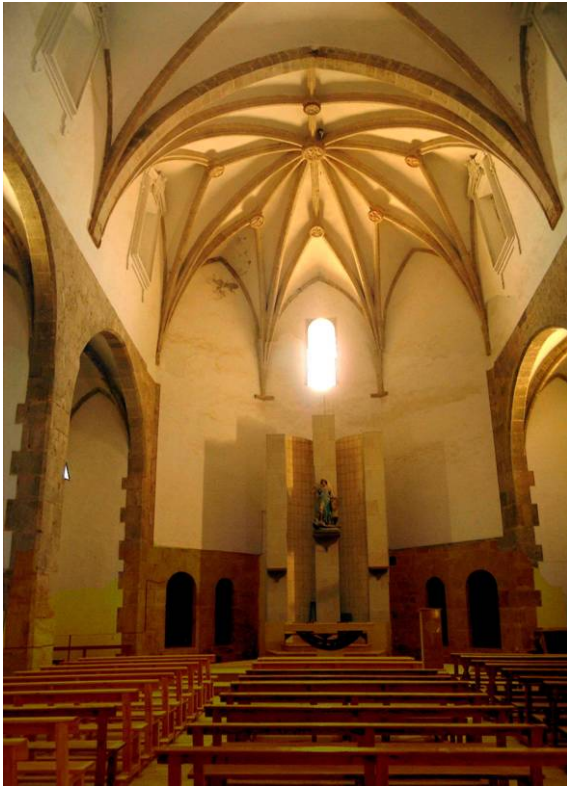
Fig.2 Cabecera gótica del templo

Fig. 3 Interior apuntalado en julio de 1998

En el interior se pod3a observar la espectacular rotura del tambor, con giro del paramento hacia el exterior, adem3s de fisuras y grietas sobre las pechinas y arcos del crucero.

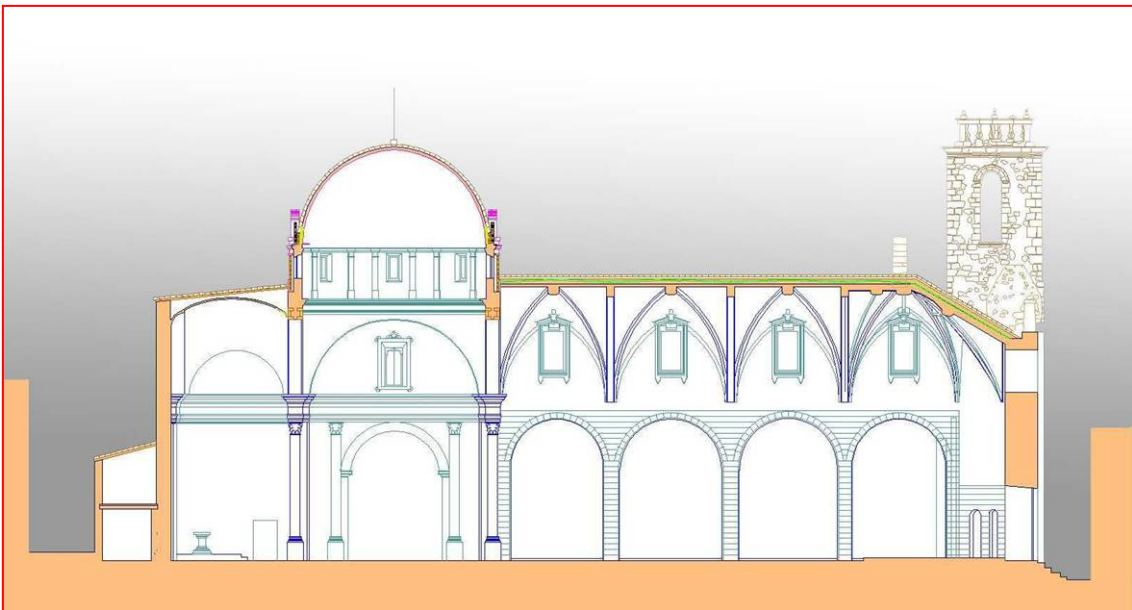
Plano B. Sección longitudinal antes de la restauración

La geometría que utilizamos en el informe fue la que se nos proporcionó a través del arquitecto que había realizado el apeo existente, geometría que, como veremos, no era del todo exacta, y nos llevó a realizar hipótesis erróneas, sobre todo en lo concerniente al peso total de la cúpula.

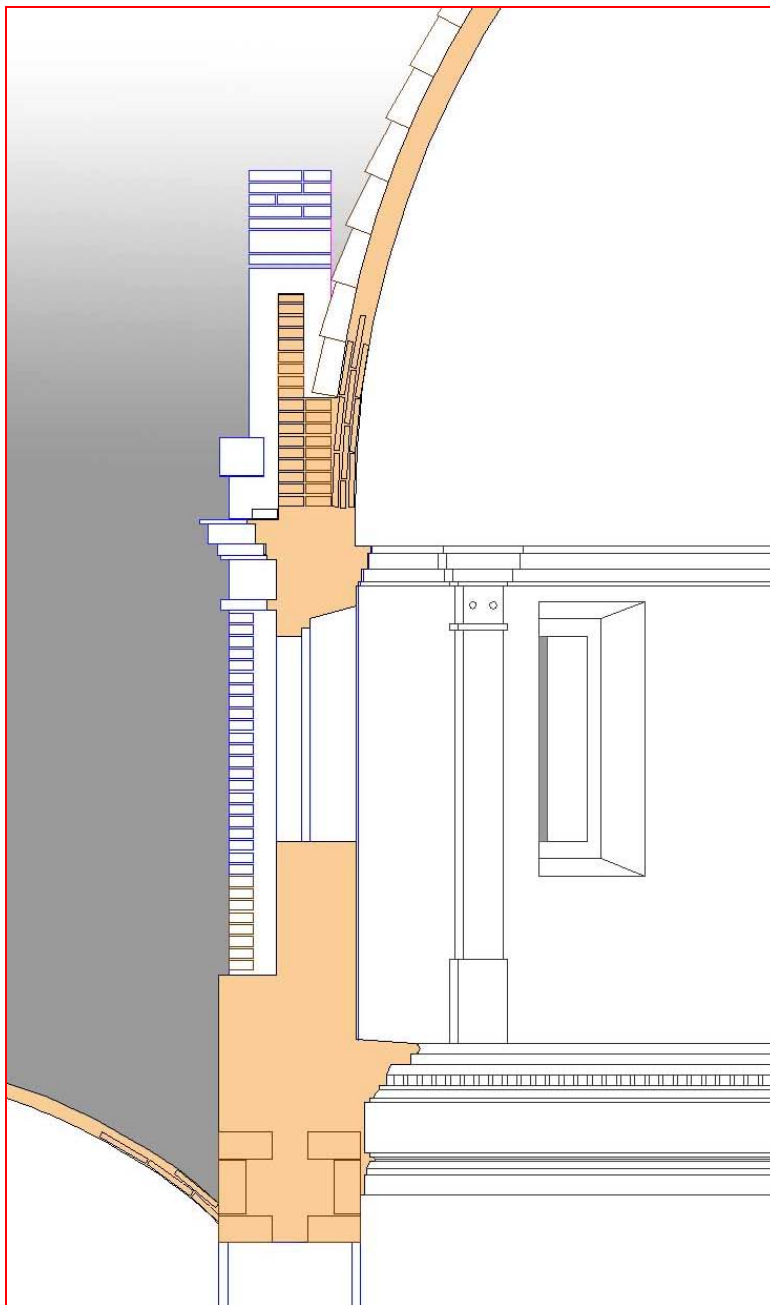
En efecto, el espesor de cúpula con el que realizamos nuestros análisis era de 30 cm, mientras que posteriormente, ya en las obras de restauración, comprobamos que realmente era una cúpula de tres rosas de rasilla, con un espesor total de unos 13 cm.

Plano D. Sección real de la cúpula, tambor y elementos adyacentes

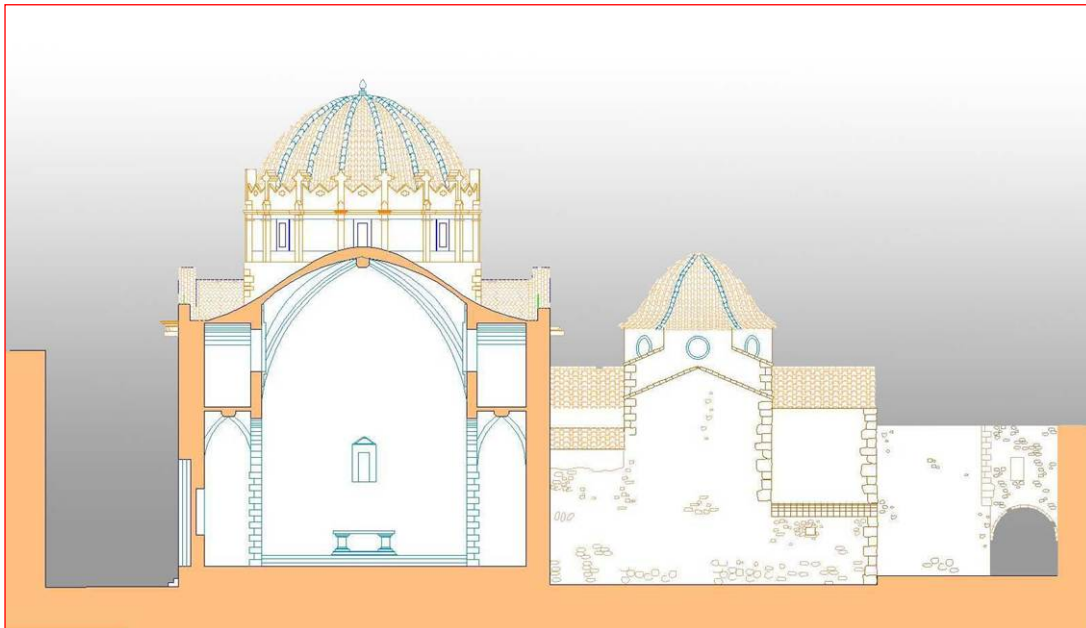
Plano E. Sección transversal de la nave gótica con la solución de cubierta ondulada. Los espacios existentes sobre las naves laterales, tenían rotas sus bóvedas formeras para poder trazar los faldones de la sobrecubierta de teja.

El descubrir esta solución de cubierta “ondulada” (clásica por otro lado en el gótico valenciano) nos permitió entender el por qué de las ondulaciones del lomo superior cuando la clave de la bóveda gótica sobre la que se asienta es recta: sencillamente es para responder sin agrietamientos a los dilataciones por los fuertes cambios térmicos del soleamiento⁶.

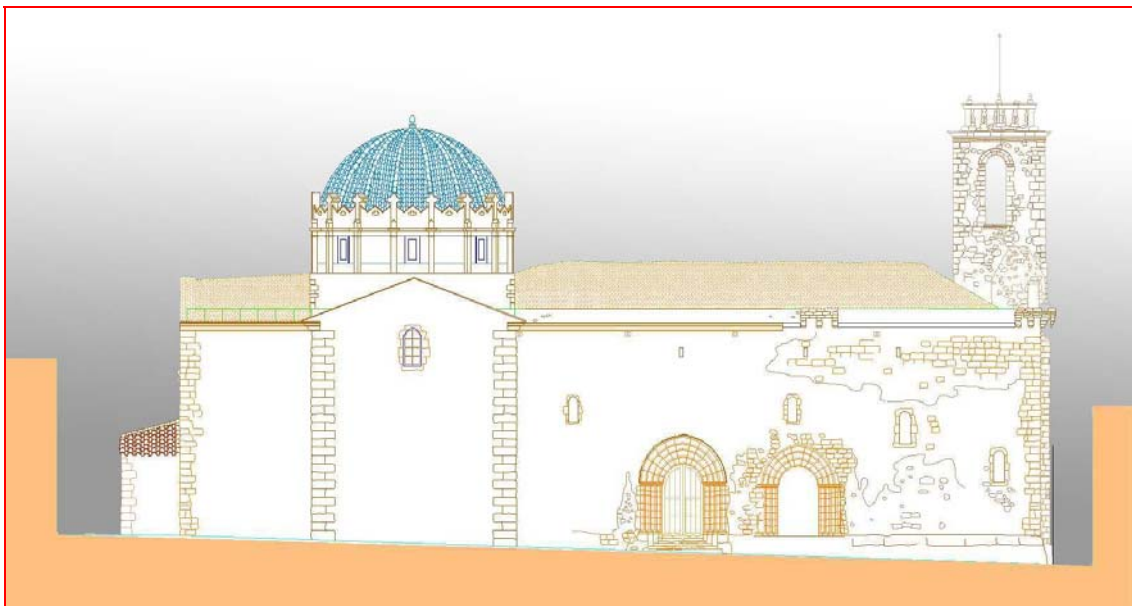
Plano F. Alzado sur tras la restauración de la cubierta y la apertura de la puerta derecha oculta

Durante las obras, también fueron repasados los revocos de las fachadas andamiadas, abriéndose algunos huecos que estaban tapados, entre ellos una puerta de acceso que, aún manteniéndose cerrada, quedó mostrada al exterior.

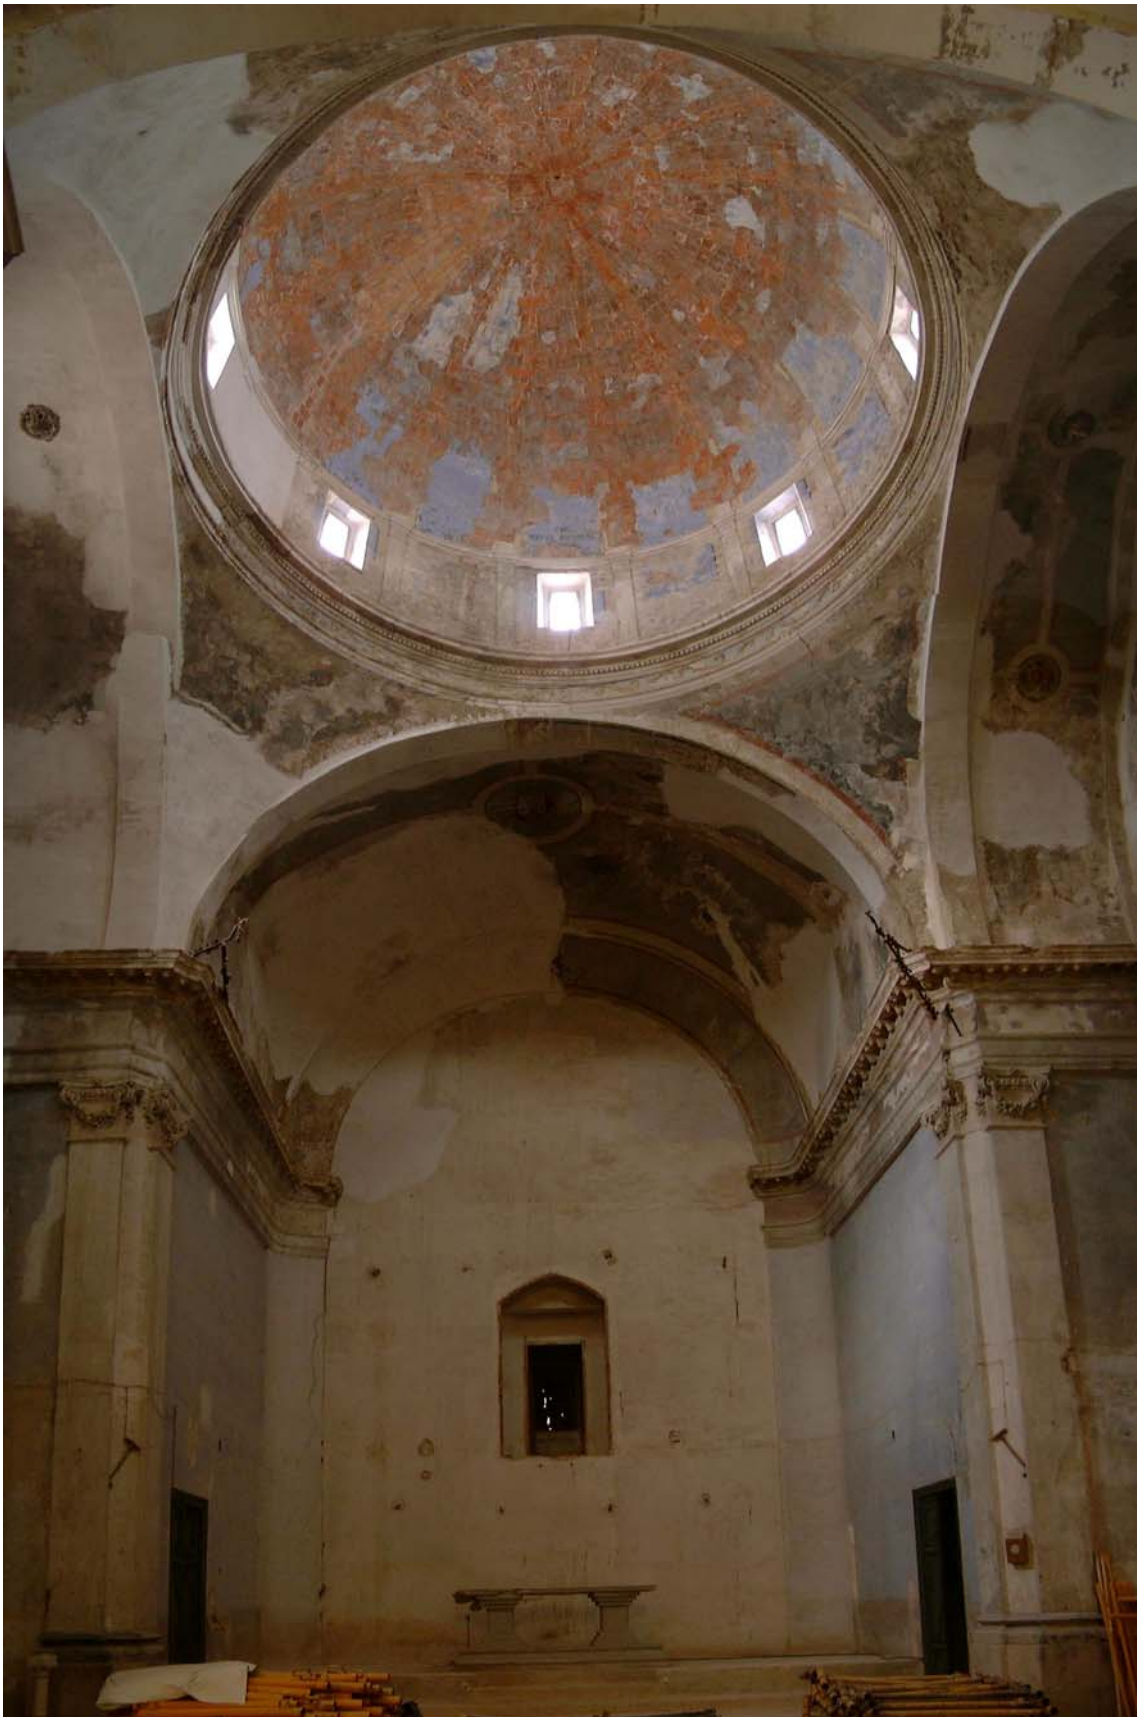
Respecto al acabado del interior del crucero, aunque se recuperen pinturas y revestimientos, nos parece más oportuno dejar el intradós de la cúpula tal cual está: rasillas vistas de color rojo intenso, restos de yesos y pintura azul, etc. Tiene así, con la iluminación natural recuperada, una belleza plástica que semeja una pintura abstracta al fresco digna de alguno de los más cotizados pintores contemporáneos.

Fig. 20 Vista del interior del crucero bajo la cúpula al terminar las obras de restauración (noviembre de 2001)
