ESTUDIO DE ESTABILIDAD DE LA ESPADAÑA DE LA IGLESIA DE SANTA CRUZ. SEVILLA.

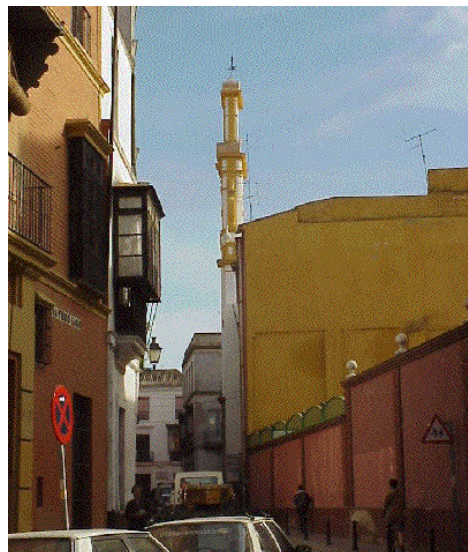
Para ello se ortogonalizaron ciertas imágenes y, tras su correspondiente escalado, se procedió a corregir y a detallar más la geometría que se nos había facilitado en planos.

A título de ejemplo, aparte del mayor ajuste en la proporción de huecos y cornisas, se observa que el cuerpo superior de la espadaña tiene un grueso medio de 3 pies contra los 4 pies y medio que antes se habían considerado.

Al analizar la estructura de la espadaña sometida solamente a su peso propio, se obtienen los valores de resultantes y tensiones que se reflejan en las figuras situadas más arriba.
