OBISPADO DE CÓRDOBA

INFORME TÉCNICO AMPLIADO SOBRE REPARACIÓN DE LOS SOPORTES DE LA IGLESIA DE LA ASUNCIÓN DE PRIEGO

D. Francisco Jurado Jiménez, arquitecto superior, colegiado en Madrid con el nº 4.322, a los efectos oportunos

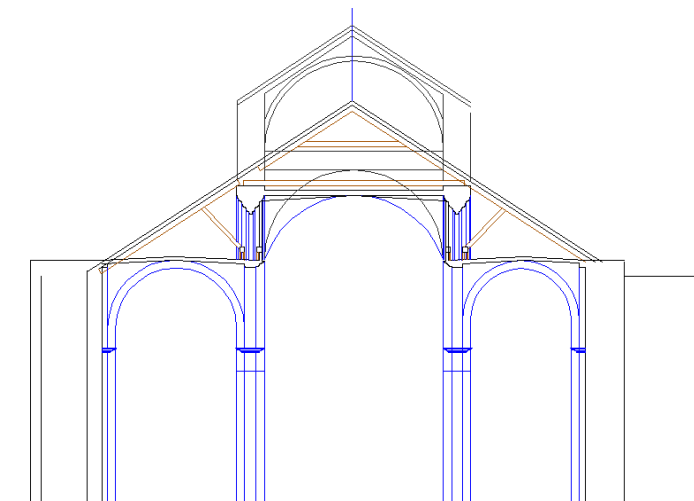
Utilizando como referencia el mencionado estudio de INGESA, estamos totalmente de acuerdo en que es necesario realizar una adecuada planimetría de toda la iglesia, sin la cual, cualquier juicio sobre su estabilidad o comportamiento estructural no deja de ser una aproximación a la realidad en la medida en que la geometría manejada se aleje de la realidad.

En este sentido, las figuraciones de las criptas que repercuten en el solado de la nave central, achacadas en el estudio a la deficiencia de materiales, deberían ser comprobadas con la forma y disposición exacta de los espacios y los gruesos de muros y rellenos.
